Dosier dos 40 xacementos arqueolóxicos posiblemente danados pola industria do eucalipto.

Abrigos Paleolíticos 2 Denuncias

Mámoas 21 Denuncias

Castros 14 Denuncias

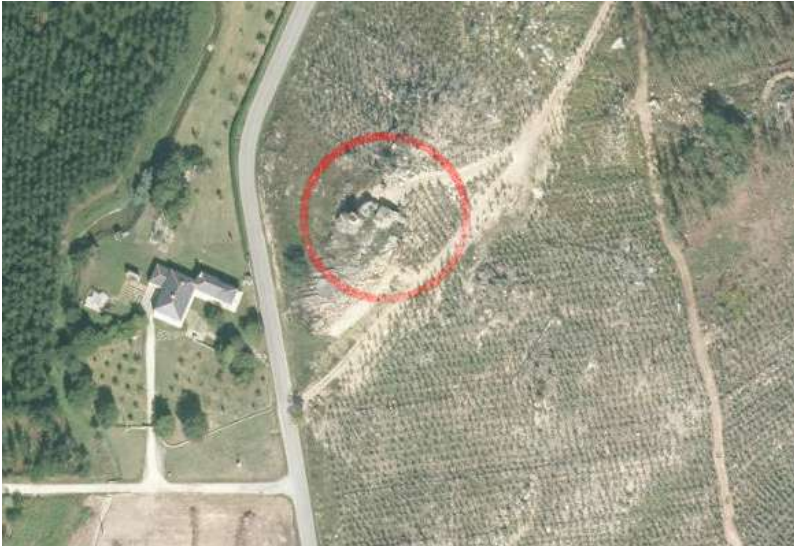
ELEMENTO			
Denominación	Abrigo de Pena Pombar	Código	GA27002004
LOCALIZACIÓN			
Lugar	Pena Pombar		
Parroquia	Carballido	Concello	Alfoz
Coordenadas ED50 (Segundo Patrimonio)	631100	4823200	29
Coordenadas WGS84	43.5486359212 - 7.3779678211		
Posible dano ao patrimonio por :			
<ul style="list-style-type: none"> • Corta de eucaliptos con maquinaria pesada • Remoción de terras con maquinaria pesada • Apertura de nova pista 			
FOTOGRAFIA AÉREA MÁIS RECENTE

<p>A fotografía aérea demostra:</p> <ul style="list-style-type: none"> -A corta do monte. - Apertura de nova pista. 	
FOTOGRAFIA AÉREA ANTERIOR

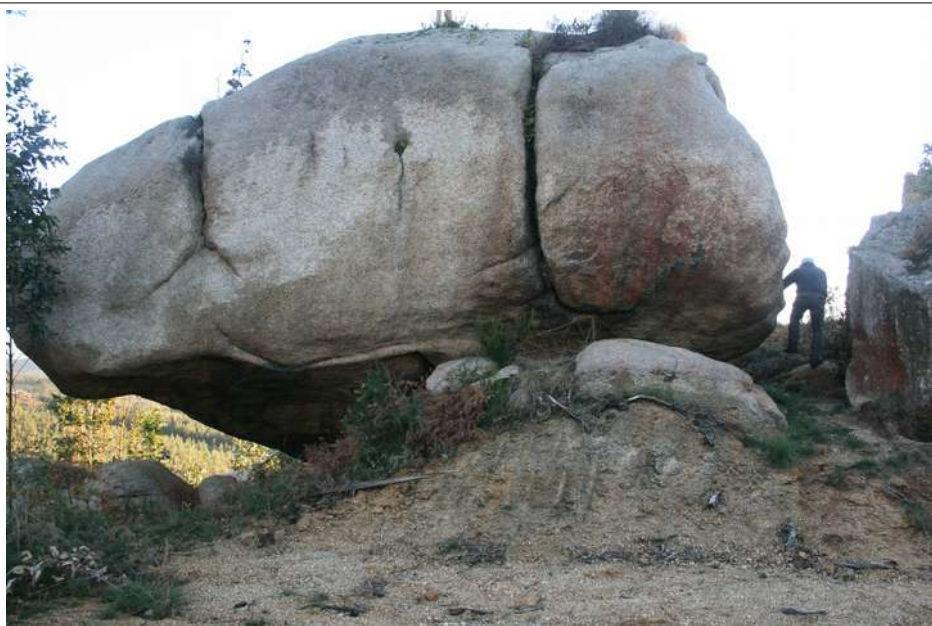
Nova pista que dana e altera o abrigo de Pena Pombar.

Marcas deixadas pola pa mecanica no abrigo.

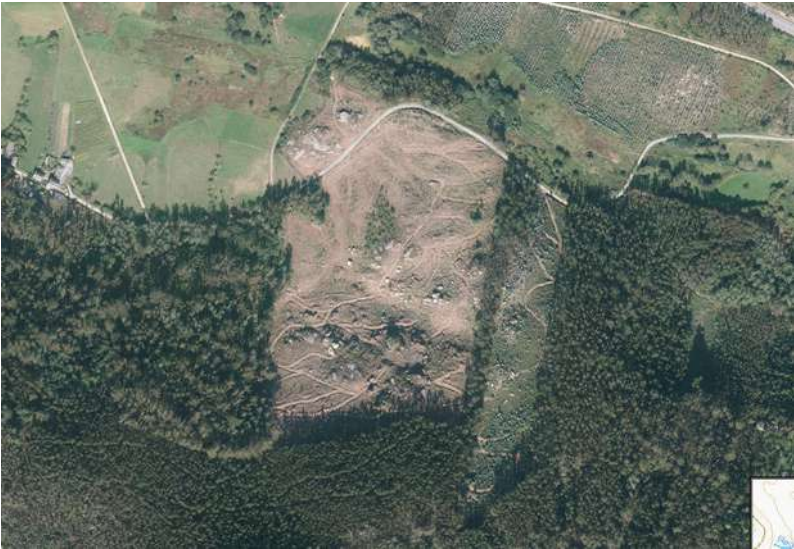
ELEMENTO				
Denominación	Abrigo de Monte Lourido		Código	GA27030014
LOCALIZACIÓN				
Lugar	Monte Lourido			
Parroquia	Couboeira	Concello	Mondoñedo	
Coordenadas ED50 (Segundo Patrimonio)	633405	4815337	29	
Coordenadas WGS84	43.477111° , -7.351883°			
Posible dano ao patrimonio por :				
<ul style="list-style-type: none"> • Corta de eucaliptos con maquinaria pesada • Remoción de terras con maquinaria pesada 				
FOTOGRAFIA AÉREA MÁIS RECENTE

<p>A fotografía aérea demostra:</p> <ul style="list-style-type: none"> -A corta do monte. - Apertura de nova pista. 	
FOTOGRAFIA AÉREA ANTERIOR

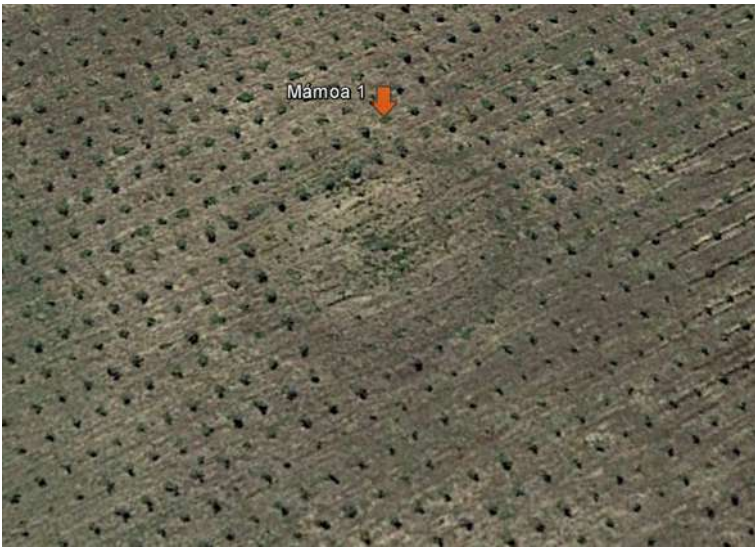
ELEMENTO			
Denominación	Mámoa 1 da Roza da Lama	Código	GA27001011
LOCALIZACIÓN			
Lugar	Unlleiro - Liñares		
Parroquia	San Pedro de Aldixe	Concello	Abadin
Coordenadas ED50 (Segundo Patrimonio)	617582	4798914	29
Coordenadas WGS84	43.3319708063 , -7.5511024564		
Posible dano ao patrimonio por :			
<ul style="list-style-type: none"> • Remoción de terras con maquinaria pesada • Apertura de profundos sucos con maquinaria pesada para a plantacion de eucalitos 			
FOTOGRAFIA AÉREA MÁIS RECENTE

<p>A fotografía aérea demostra:</p> <ul style="list-style-type: none"> -Que a mámoa foi arada, abrindose sobre o túmulo un total de 9 sucos. - O centro do túmulo foi arado pero non plantado, con todo, na superficie da mámoa hai plantados 41 eucaliptos. 	
FOTOGRAFIA AÉREA ANTERIOR

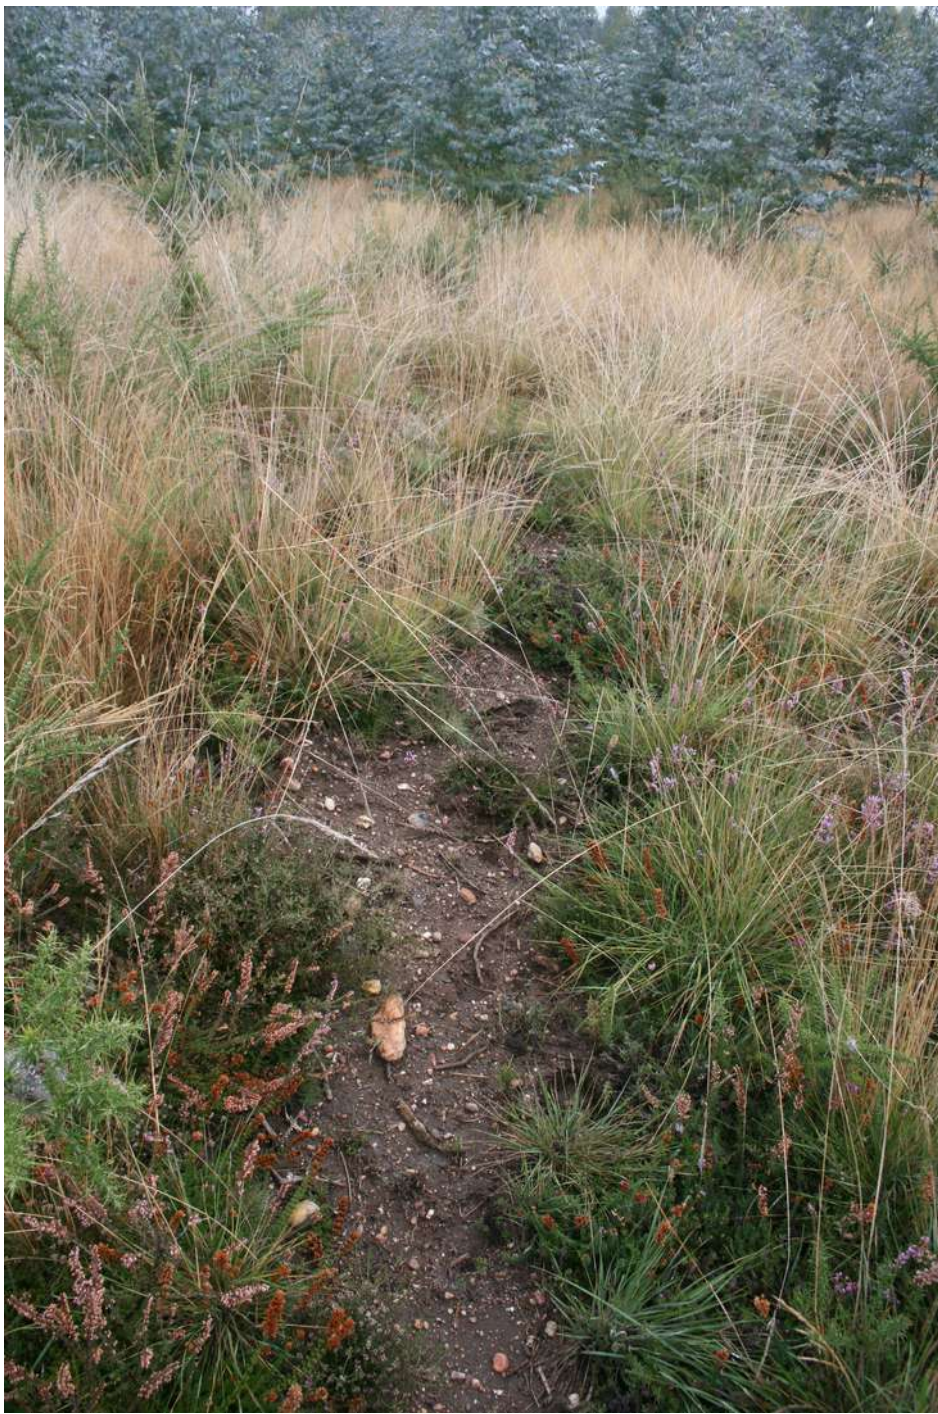
-Sucos sobre o túmulo

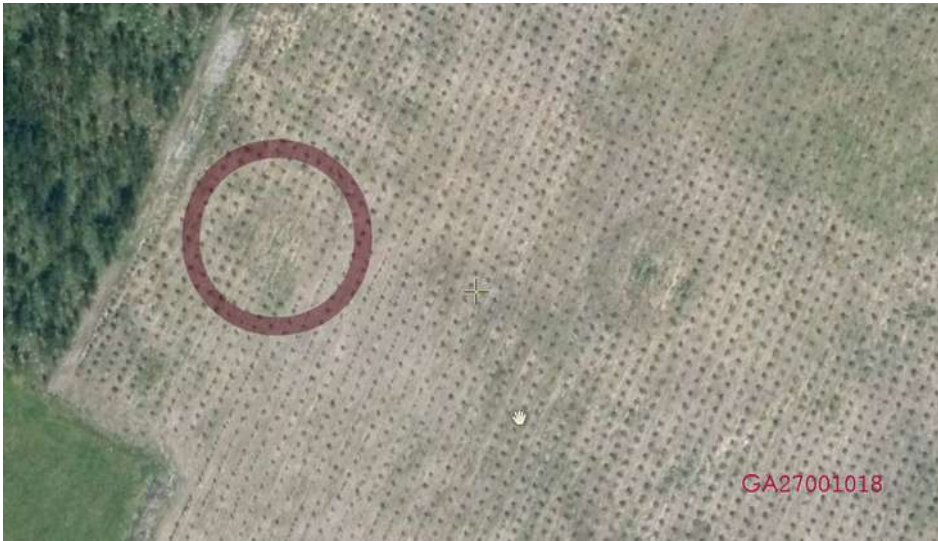
ELEMENTO			
Denominación	Mámoa 2 da Roza da Lama	Código	GA27001018
LOCALIZACIÓN			
Lugar	Unlleiro - Liñares		
Parroquia	San Pedro de Aldixe	Concello	Abadin
Coordenadas ED50 (Segundo Patrimonio)	617483	4798909	29
Coordenadas WGS84	43.3319334431 , -7.5523672584		
Posible dano ao patrimonio por :			
<ul style="list-style-type: none"> • Remoción de terras con maquinaria pesada • Apertura de profundos sucos con maquinaria pesada para a plantación de eucaliptos 			
FOTOGRAFIA AÉREA MÁIS RECENTE

<p>A fotografía aérea demostra:</p> <ul style="list-style-type: none"> -Que a mámoa foi arada, abrindose sobre o túmulo un total de 7 sucos. - O centro do túmulo foi arado pero non plantado. Con todo, na superficie da mámoa hai plantados 8 eucaliptos.

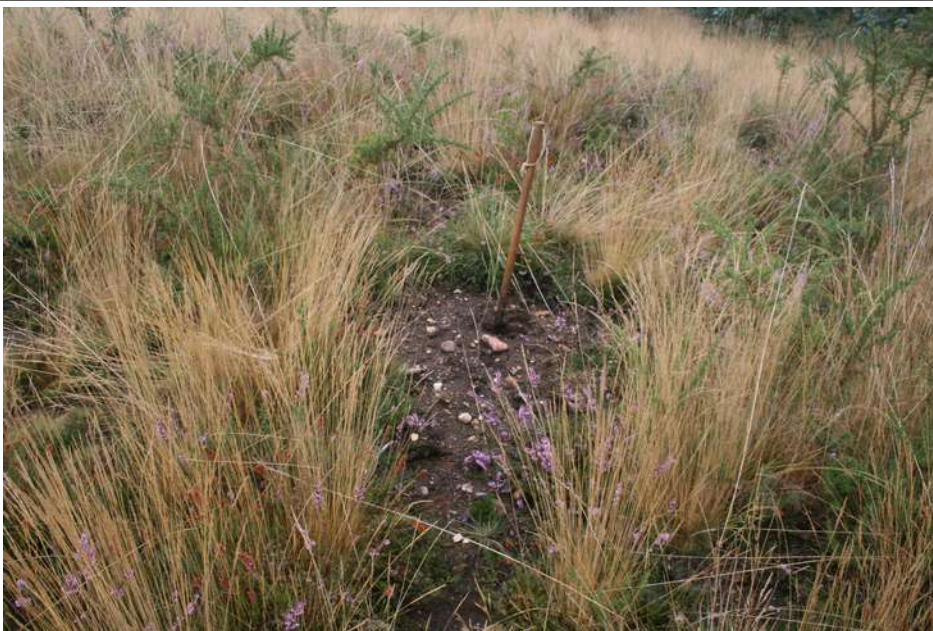
-Sucos sobre o túmulo .

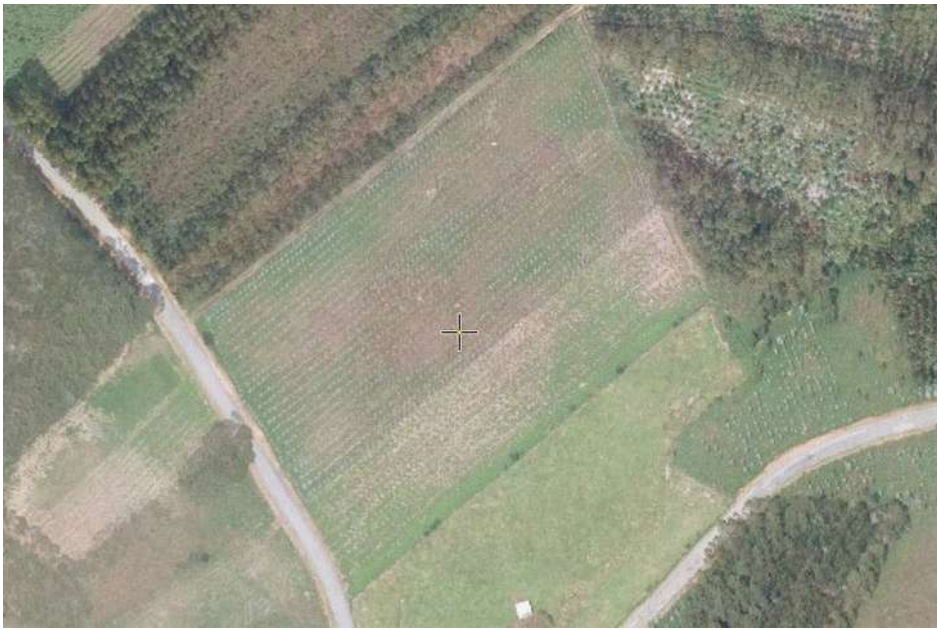
ELEMENTO			
Denominación	Mámoa de Pena dos Foles	Código	GA27064016
LOCALIZACIÓN			
Lugar	Abeledo		
Parroquia	O Val	Concello	Vicedo
Coordenadas ED50 (Segundo Patrimonio)	608380	4840322	29
Coordenadas WGS84	43.706089° -7.656184°		
Posible dano ao patrimonio por :			
<ul style="list-style-type: none"> • Remoción de terras con maquinaria pesada • Apertura de profundos sucos con maquinaria pesada para a plantacion de eucaliptos 			
FOTOGRAFIA AÉREA MÁIS RECENTE

<p>A fotografía aérea demostra:</p> <p>-Que a mámoa e a finca onde se atopa foron pantados de eucaliptos.</p>	
FOTOGRAFIA AÉREA ANTERIOR

-Remocións de terras sobre a mámoa totalmente plantada de novos eucaliptos

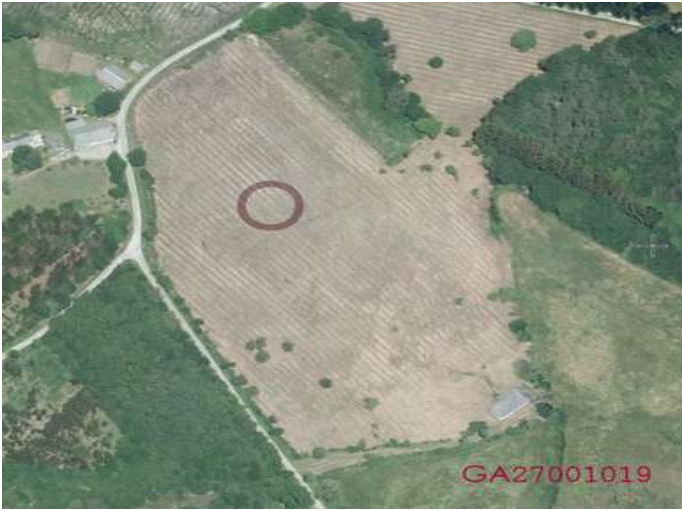
ELEMENTO			
Denominación	Mámoa 3 da Roza da Lama	Código	GA27001019
LOCALIZACIÓN			
Lugar	Unlleiro - Liñares		
Parroquia	San Pedro de Aldixe	Concello	Abadin
Coordenadas ED50 (Segundo Patrimonio)	617497	4798573	29
Coordenadas WGS84	43.3289105842 , -7.5522450043		
Posible dano ao patrimonio por :			
<ul style="list-style-type: none"> • Remoción de terras con maquinaria pesada • Apertura de profundos sucos con maquinaria pesada para a plantacion de eucaliptos 			
FOTOGRAFIA AÉREA MÁIS RECENTE

<p>A fotografía aérea demostra:</p> <p>-Que a plantación de novos eucaliptos conlevou unha importante remocioón de terras.</p>	
FOTOGRAFIA AÉREA ANTERIOR

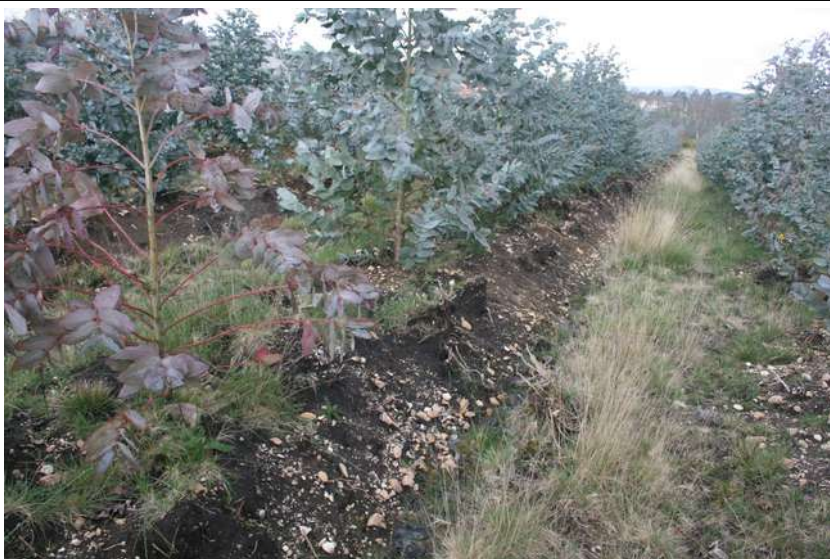
Apertura de profundos sucos con maquinaria pesada

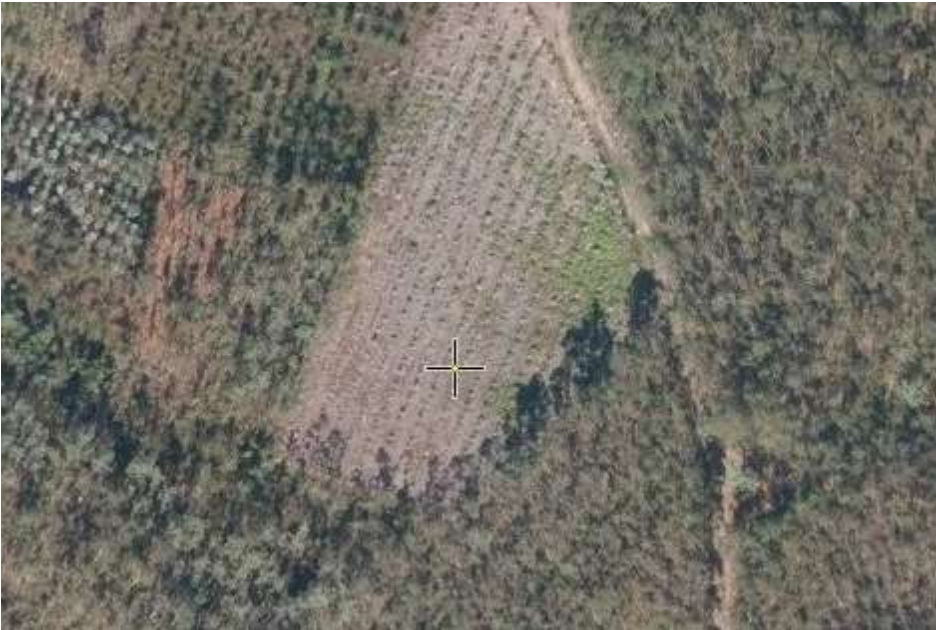
ELEMENTO			
Denominación	Tumulo de Lobeira	Código	GA27063037
LOCALIZACIÓN			
Lugar	Lobeira		
Parroquia	Budián	Concello	Valadouro
Coordenadas ED50 (Segundo Patrimonio)	626933	4825321	29
Coordenadas WGS84	43.56812, -7.42968		
Posible dano ao patrimonio por :			
<ul style="list-style-type: none"> • Corta e plantación de eucaliptos con maquinaria pesada • Remoción de terras con maquinaria pesada 			
FOTOGRAFIA AÉREA MÁIS RECENTE

<p>A fotografía aérea demostra:</p> <p>-A corta e plantación de eucaliptos no lugar onde está o túmulo.</p>	
FOTOGRAFIA AÉREA ANTERIOR

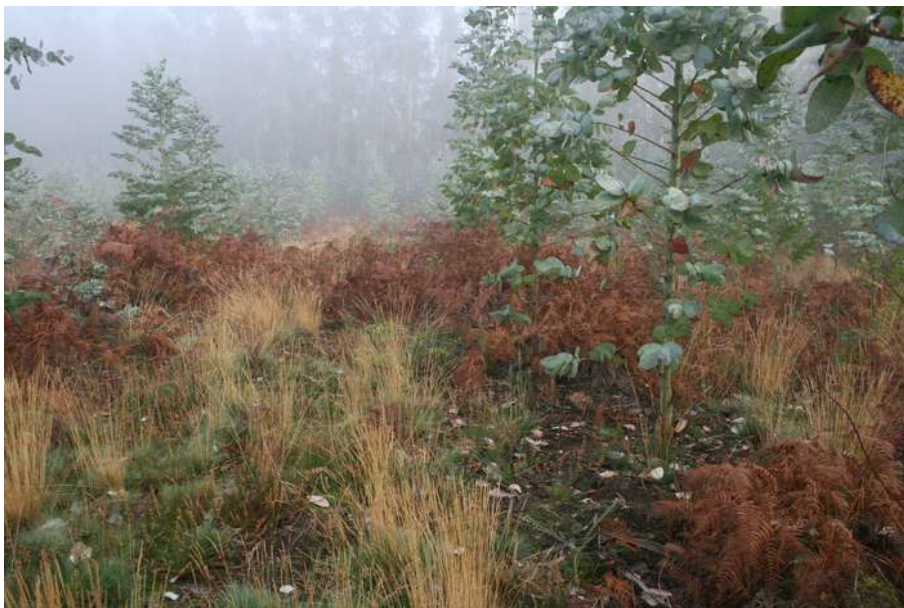
-Túmulo con remoción de terras, feita con maquinaria pesada .

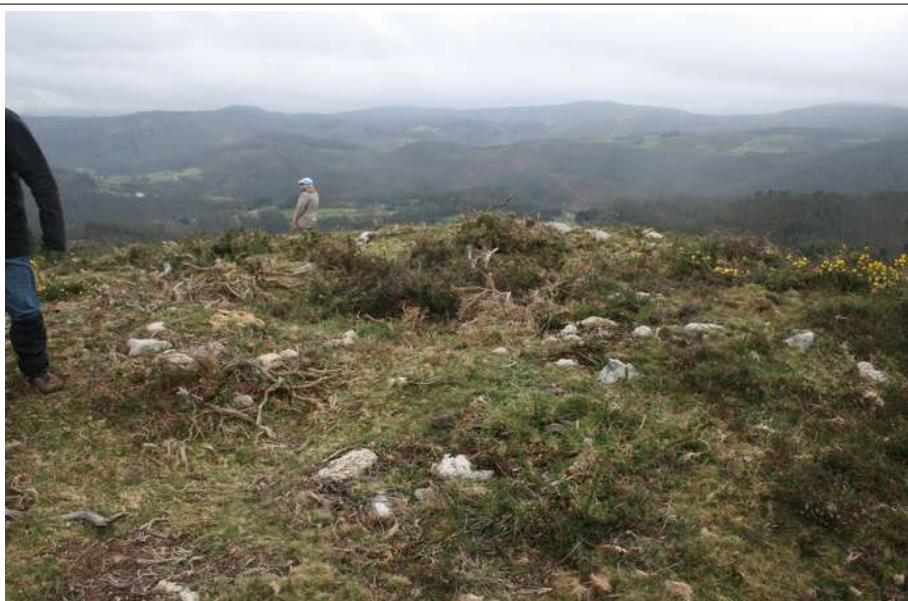
-Túmulo afectado polo desbroce.

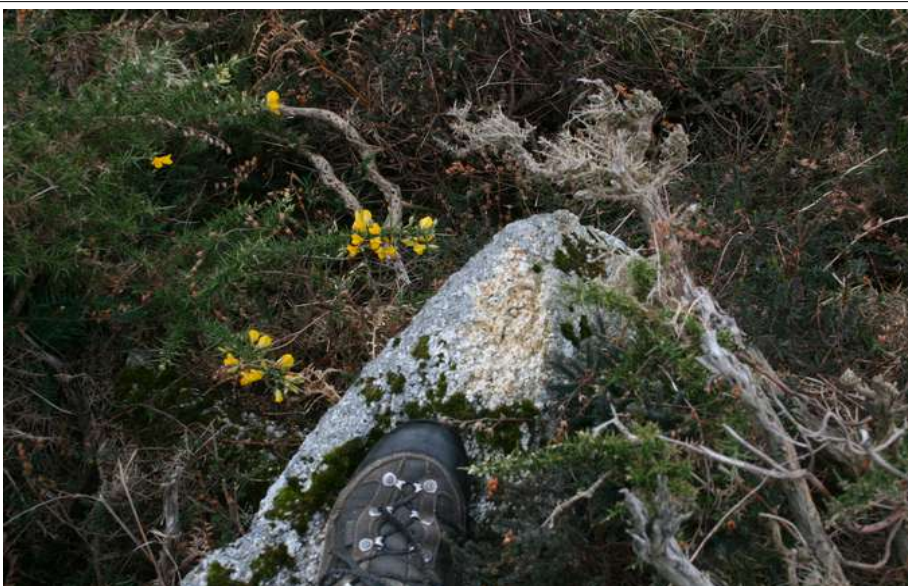
- Esteo danado polo desbroce.

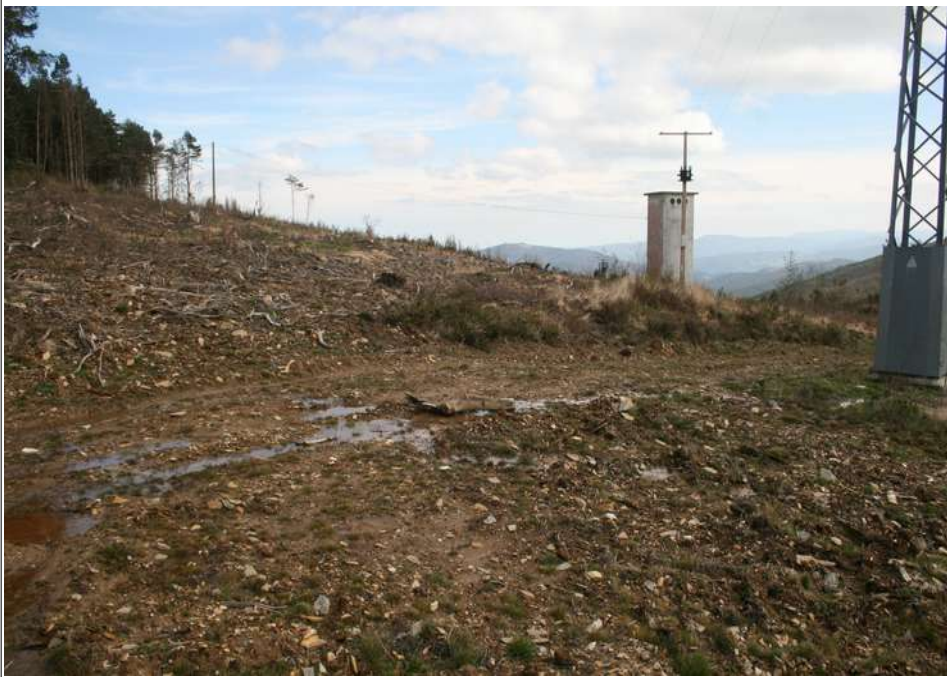
- Remoción de terras con maquinaria pesada.

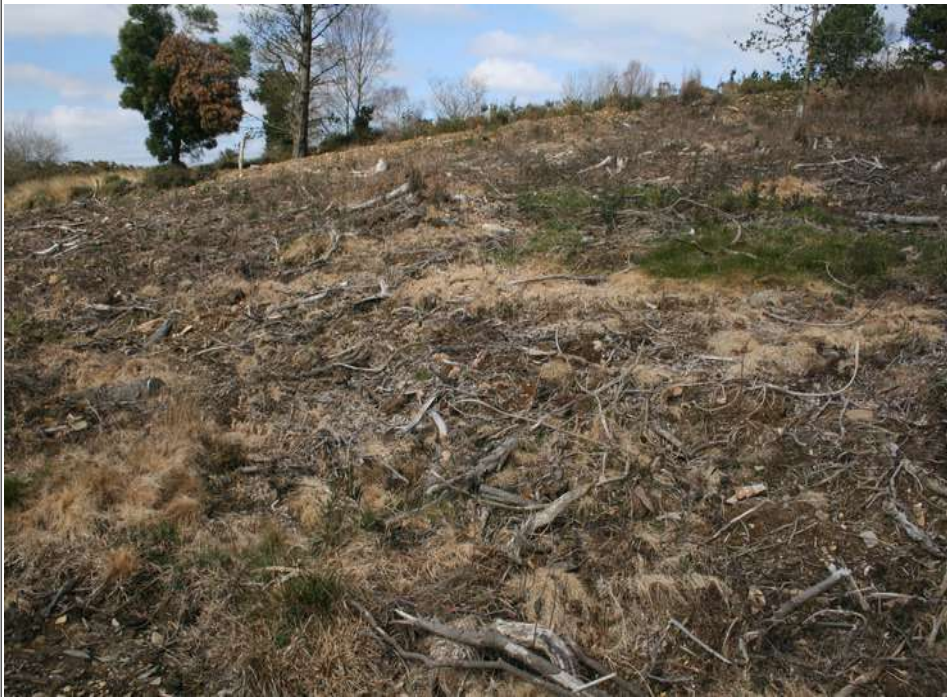
- Remoción de terras con maquinaria pesada.

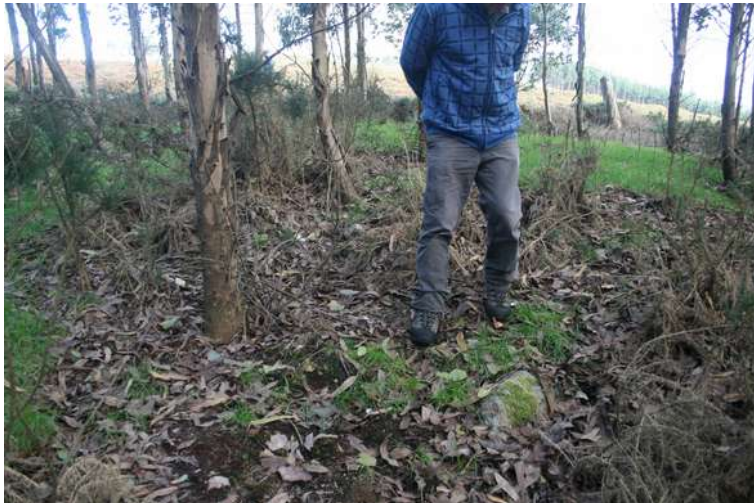
-Túmulo con remoción de terras, feita con maquinaria pesada

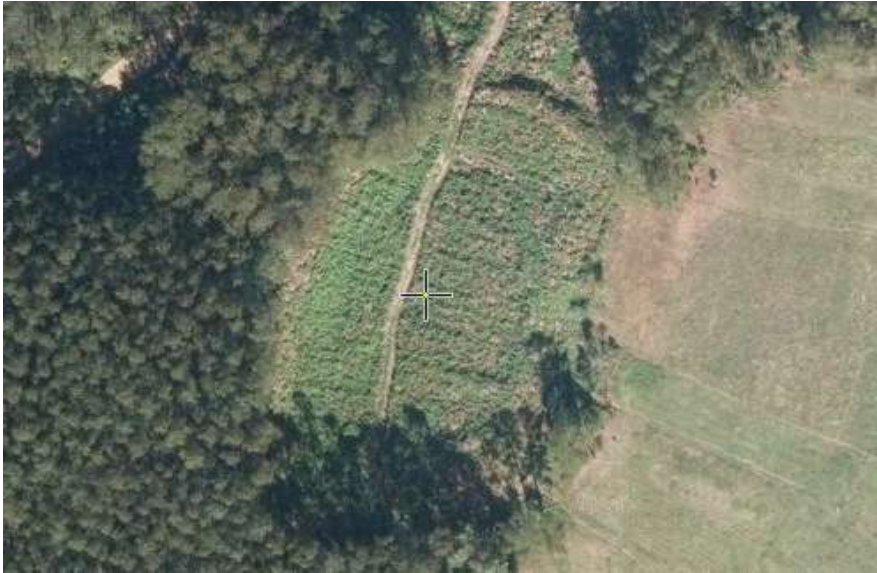
ELEMENTO			
Denominación	O Coto do Pico	Código	GA27019005
LOCALIZACIÓN			
Lugar	Cruz da Veiga		
Parroquia	Cordido	Concello	Foz
Coordenadas ED50 (Segundo Patrimonio)	632512	4829029	29
Coordenadas WGS84	43.6009961282 , -7.3600810278		
Posible dano ao patrimonio por :			
<ul style="list-style-type: none"> • Corta e plantación de eucaliptos con maquinaria pesada • Remoción de terras con maquinaria pesada • Apertura de pistas 			
FOTOGRAFIA AÉREA MÁIS RECENTE

<p>A fotografía aérea demostra:</p> <ul style="list-style-type: none"> - Apertura de nova pista que atravesa todo o castro - En toda a superficie do castro, incluído o sistema defensivo, realizáronse remocións de terra para a plantacion dos novos eucaliptos. 	
FOTOGRAFIA AÉREA ANTERIOR

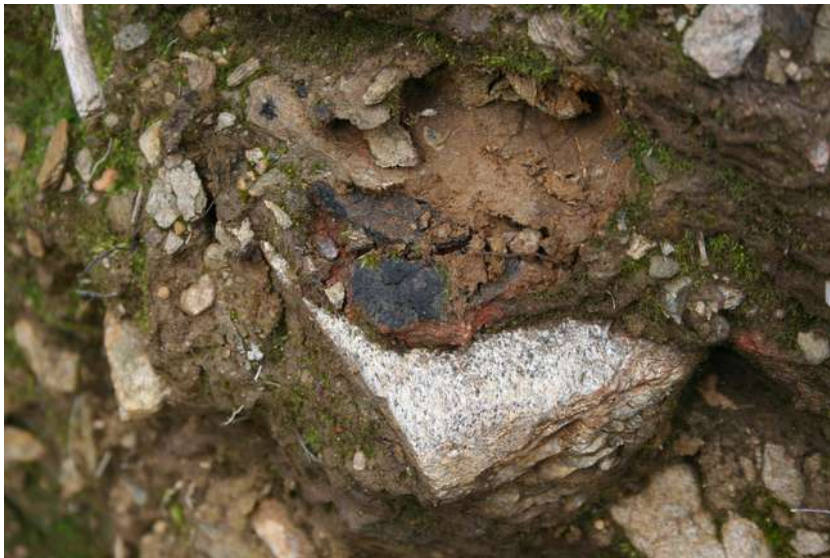
-Materiais arqueológicos que quedaron á vista trala apertura das novas pistas.

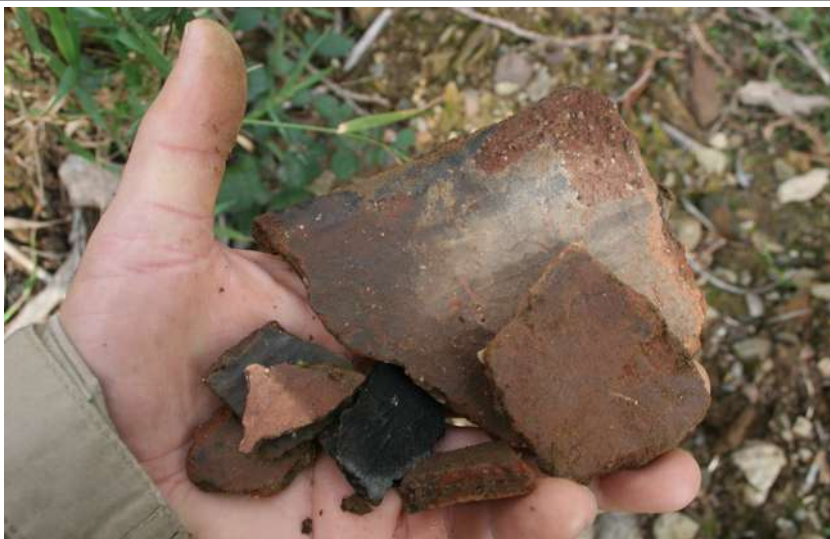
-Materiais arqueológicos que quedaron á vista trala apertura das novas pistas.

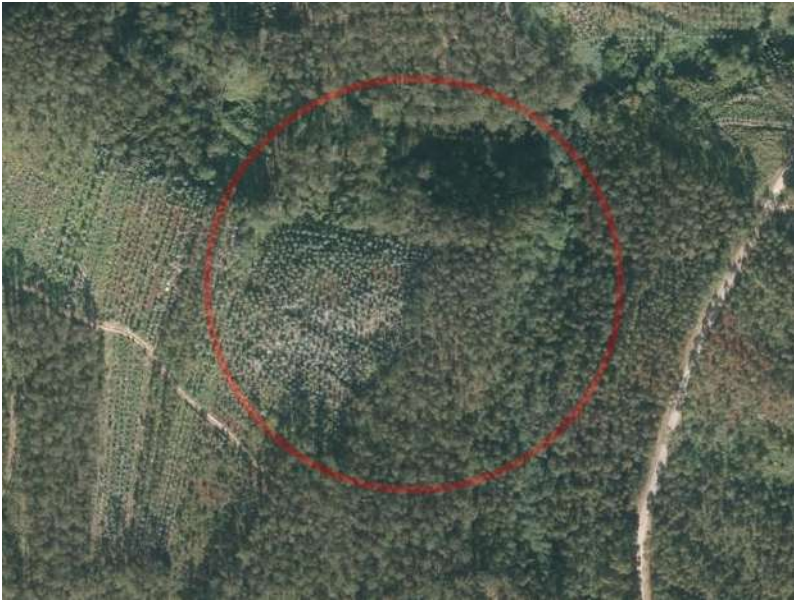
ELEMENTO				
Denominación	Castro de Rilleira		Código	GA 27005010
LOCALIZACIÓN				
Lugar	A Rilleira			
Parroquia	Cabarcos	Concello	Barreiros	
Coordenadas ED50 (Segundo Patrimonio)	643500	4817280	29	
Coordenadas WGS84	43.49274, -7.22674			
Posible dano ao patrimonio por :				
<ul style="list-style-type: none"> • Corta e plantacion de eucalitos con maquinaria pesada • Remoción de terras con maquinaria pesada 				
FOTOGRAFIA AÉREA MÁIS RECENTE

<p>A fotografía aérea demostra:</p> <ul style="list-style-type: none"> - Que na parcela do castro con referencia catastral 27005A062002210000UZ realizáronse remocións de terra para a plantacion dos novos eucaliptos. 	
FOTOGRAFIA AÉREA ANTERIOR

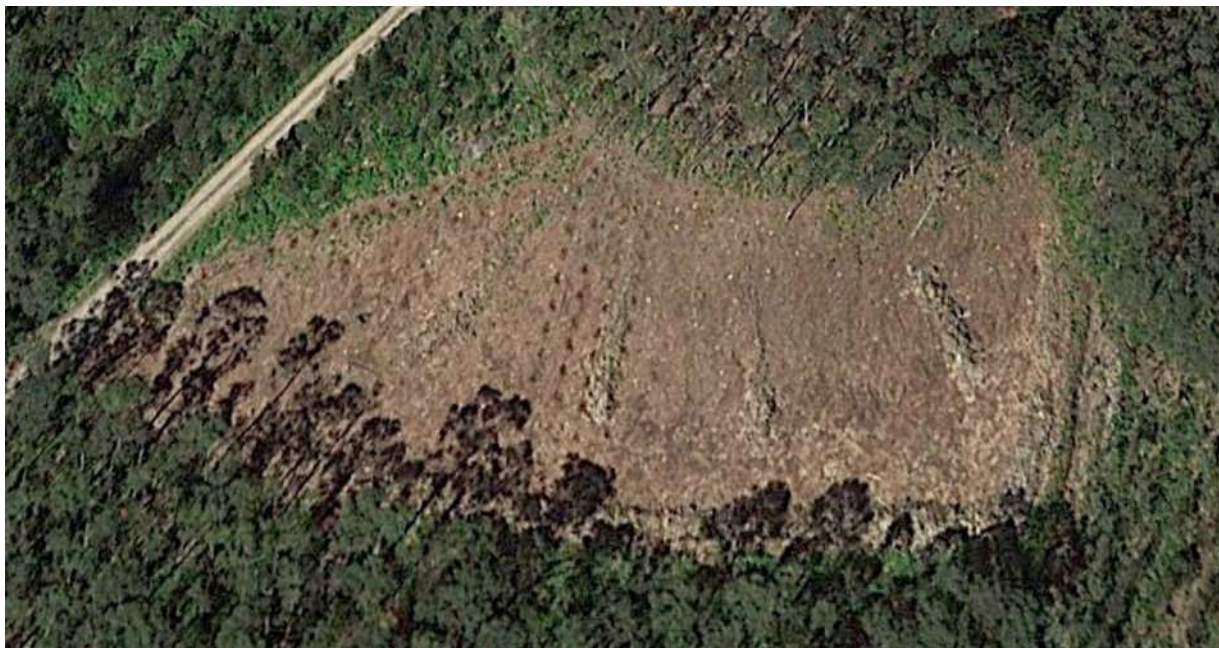
A fotografía aérea demostra:

- Que no castro realizáronse remocións de terra para a plantacion dos novos eucaliptos.

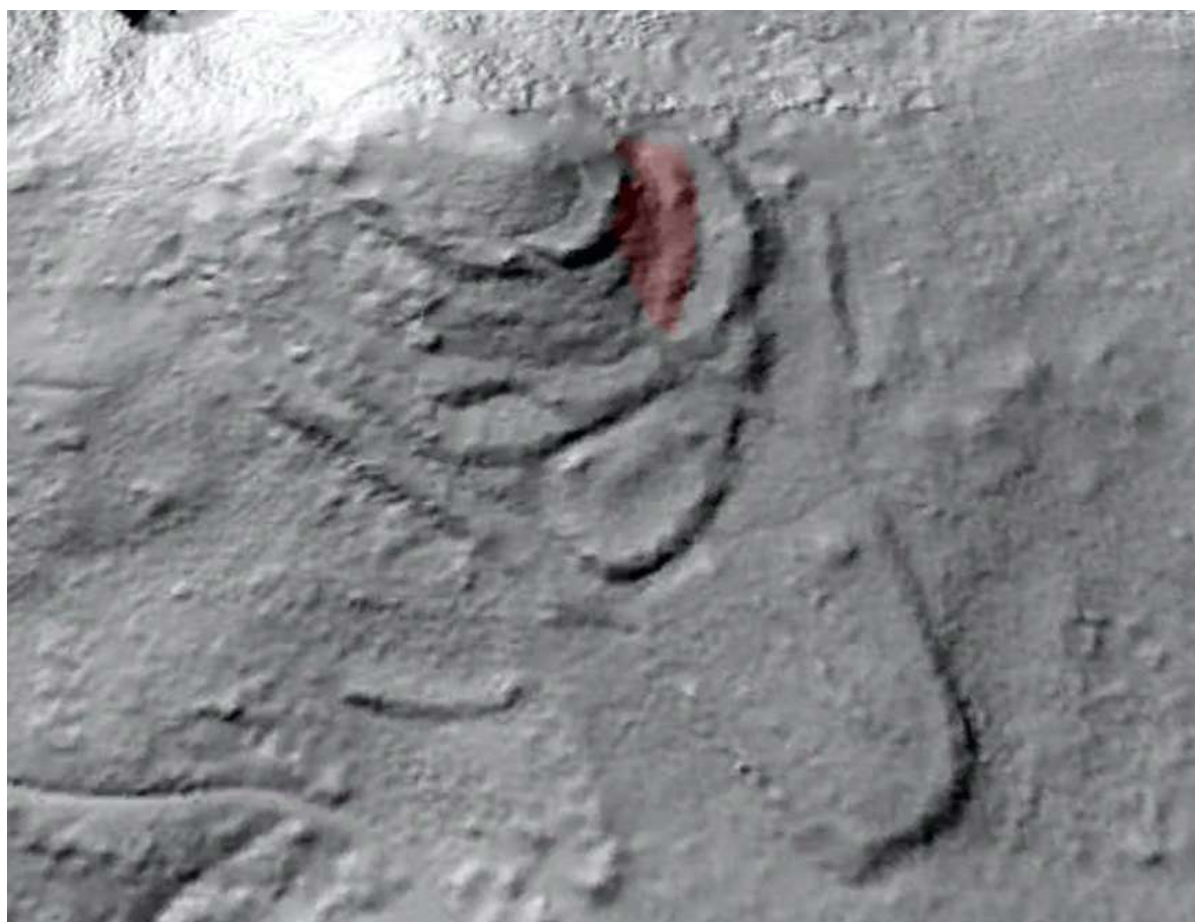
A imaxe LIDAR demostra:

- Que a parcela afectada (*Referencia catastral 27025A005002000000JF*) está dentro dos límites do castro.

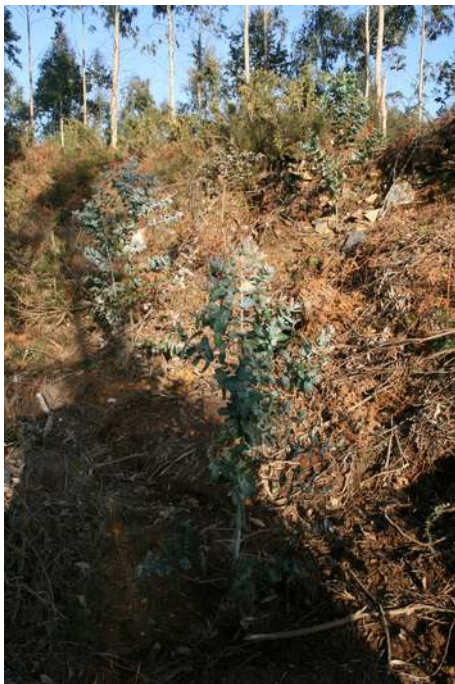
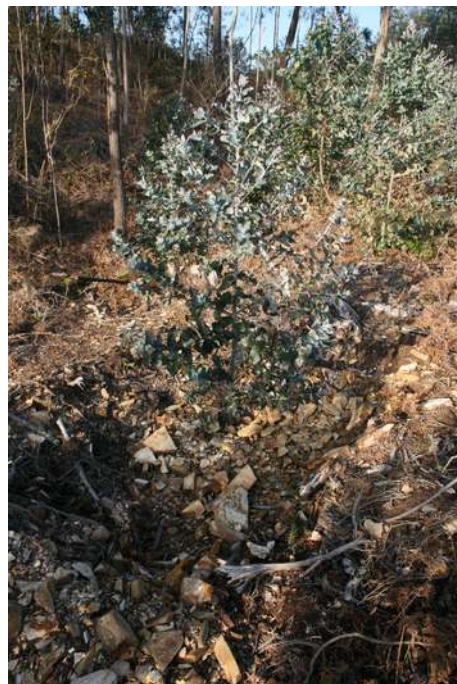
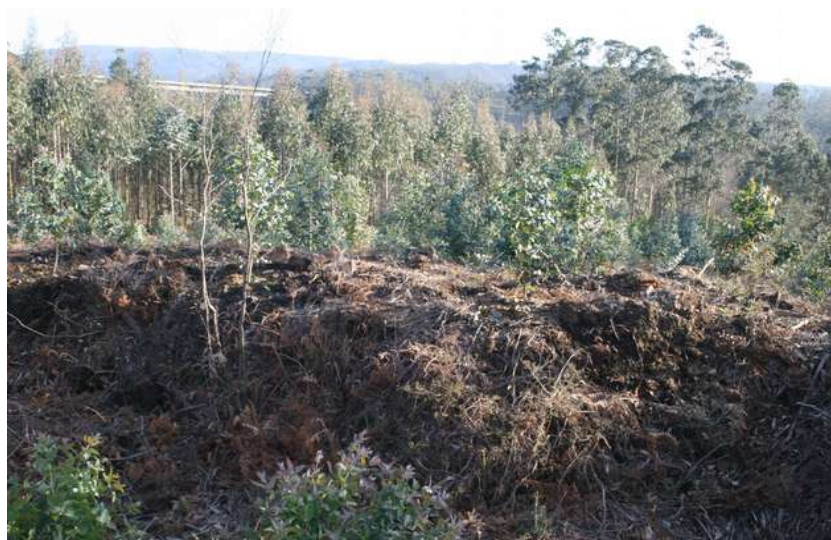
Eucaliptos con remocións de terra no foxo e no parapeto
