A LAGOA DA FROUXEIRA: RECESIÓN HISTÓRICA DUN HUMIDAL EN PROCESO DE DESTRUCCIÓN

X. Antón Muñiz*

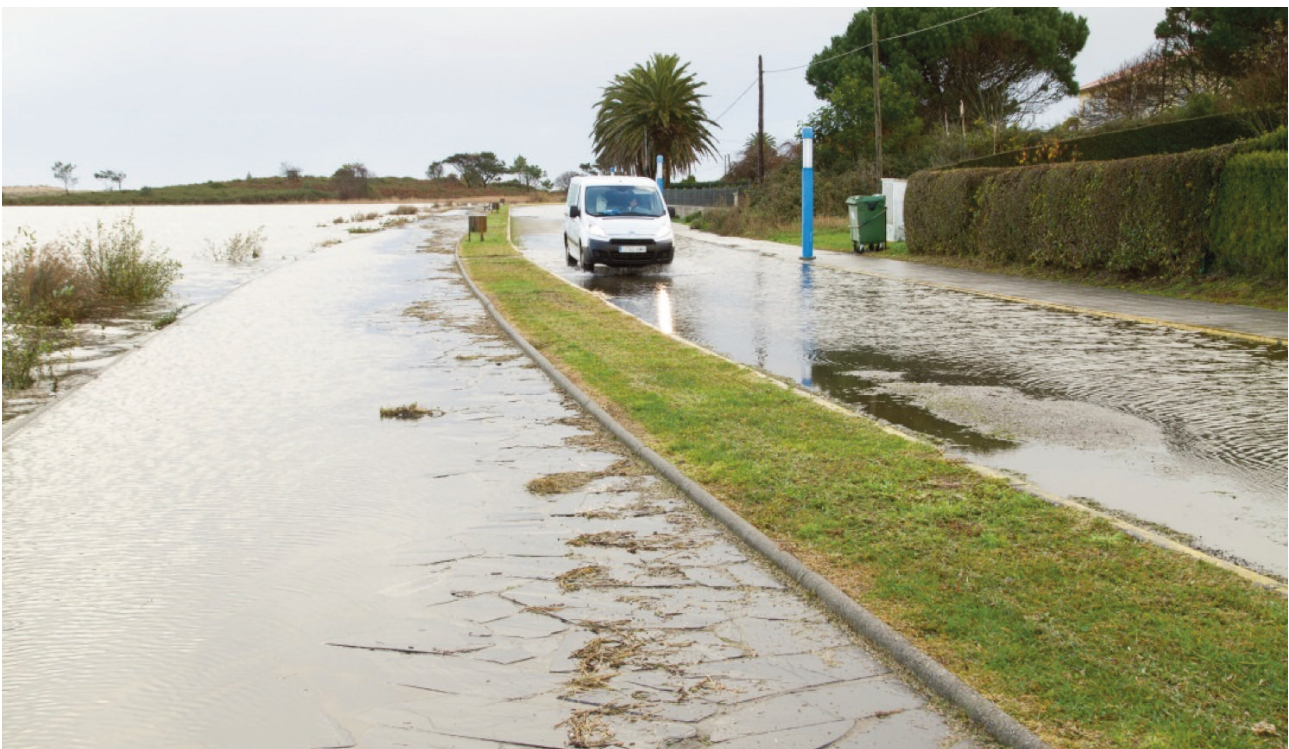
Vista do paseo marítimo que rodea parcialmente o vaso lagoar. A construción deste paseo realizouse sen ter en conta a dinámica hidrolóxica do humidal, situándose a superficie de rodaxe por baixo do nivel ordinario da inundación invernal.

Frouxeira incluía ademais a construción dun extenso aparcadoiro situado sobre o sistema dunar, así como un paseo marítimo que discorre desde o extremo leste da lagoa ata o núcleo urbano de Valdoviño. A construción do paseo realizase sen ter en conta a dinámica natural da lagoa costeira, de modo que a plataforma de rodaxe dos vehículos e o propio viario peonil sitúanse por baixo do nivel ordinario de inundación do humidal.

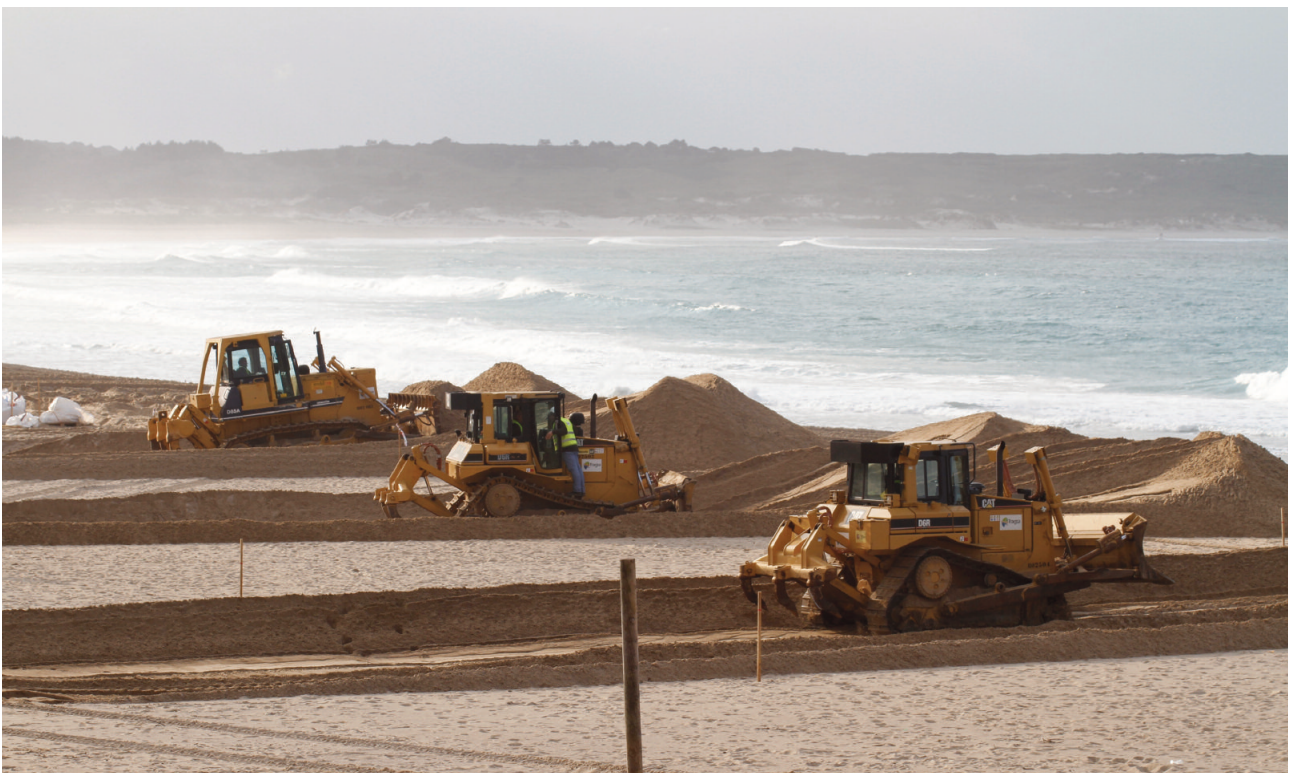
Maquinaria pesada alterando a configuración da barreira litoral e o perfil da praia.

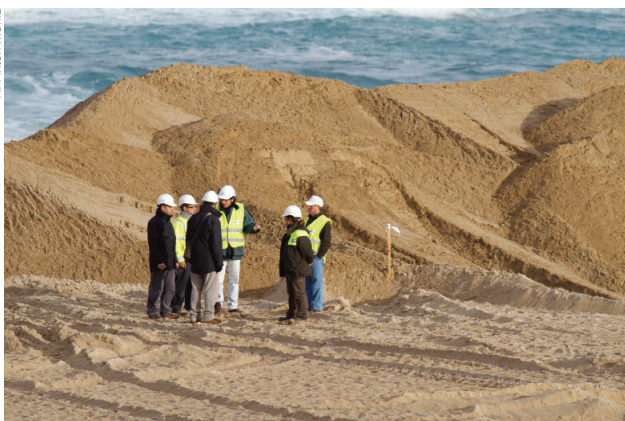
A alteración da barreira litoral constitúe unha afección reiterada sobre o sistema lagoar que en ningún momento foi sometida a un proceso de avaliación ambiental como esixe a normativa europea e estatal, ao tratarse dun hábitat de carácter prioritario. Na fotografía, técnicos discuten sobre a barreira litoral.

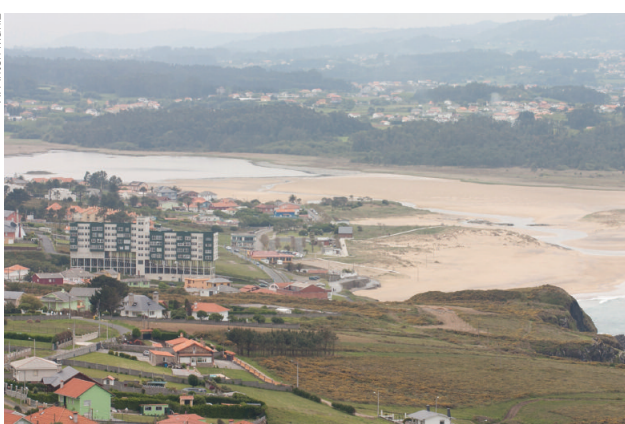
Aspecto primaveral da lagoa da Frouxeira tras unha apertura artificial efectuada no inverno. Dous terzos do vaso lagoar permanecen sen auga, deixando ao descuberto o fondo areoso. Fotografía tomada desde o Mirador do Paraño.

A nova configuración da coroa e a repetición periódica das aberturas mecánicas da barreira litoral xeran importantes perturbacións no hidro-período da lagoa, alterando, á súa vez, os gradientes de nutrientes e de salinidade, e propiciando a entrada masiva de sedimentos mariños. Os cambios no biotopo motivan unha afección negativa sobre o estado de

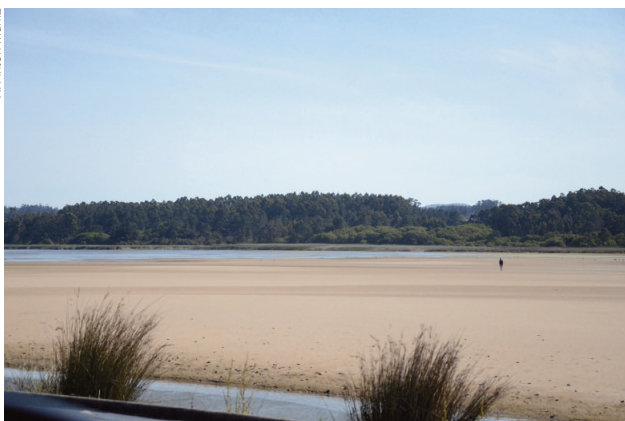
Situación da lagoa da Frouxeira a finais de agosto do 2016. Tras a apertura efectuada en decembro do 2015, a lagoa mantivo un estado de conservación desfavorable durante máis de 8 meses consecutivos.

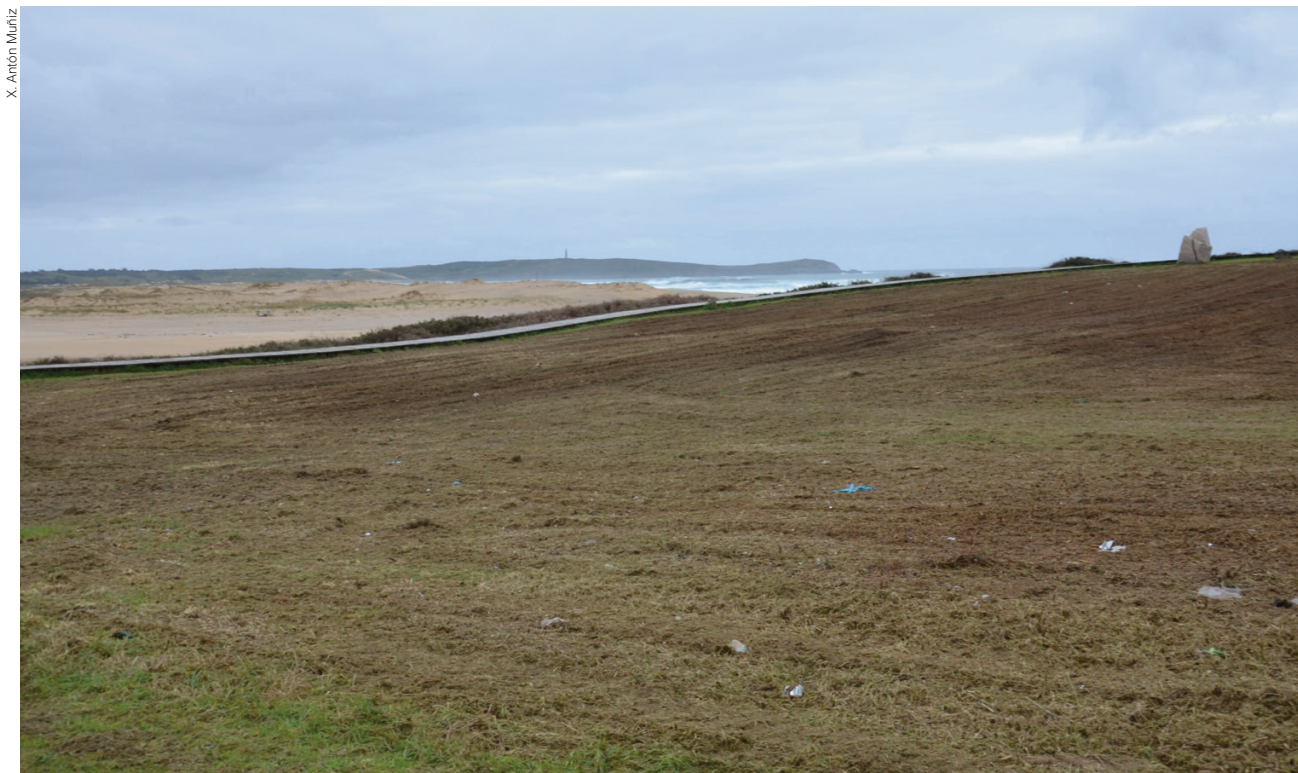
Roza dentro do Dominio Público Marítimo Terrestre. Esta área contigua ao vaso lagoar estaba configurada por diversos tipos de hábitats prioritarios que son rozados salvaxemente de forma continuada. A roza, ademais de afectar á estrutura e composición dos hábitats, está propiciando o establecemento e expansión de distintas especies exóticas invasoras.

Finalmente, seguen detectándose graves e continuas alteracións sobre o estado de conservación dos hábitats e especies protexidas do humidal, incumpríndose tanto o Plan de Conservación, como o resto da normativa ambiental. Entre estas actuacións cabe destacar a periódica alteración que sofre un espazo de 1 ha de ecosistema dunar integrado no DPMT e situado próximo ao aparcadoiro. Esta área aparece constituída por tres tipos de hábitats prioritarios (2130*, 2150*, 4040*) e nela atópase ademais unha pequena poboación de *Antirrhinum linkianum*, especie catalogada En Perigo de Extinción. Ano tras ano, e a pesar das denuncias, esta zona natural é rozada mecanicamente polo Concello. Con esta acción, ademais de alterar e destruír os hábitats prioritarios e as especies protexidas, favorécese a entrada e expansión das especies exóticas. Todo un exemplo do que non se debería facer nun espazo natural protexido.
