Dosier dos 40 xacementos arqueolóxicos posiblemente danados pola industria do eucalipto.

Abrigos Paleolíticos 2 Denuncias

Mámoas 21 Denuncias

Castros 14 Denuncias

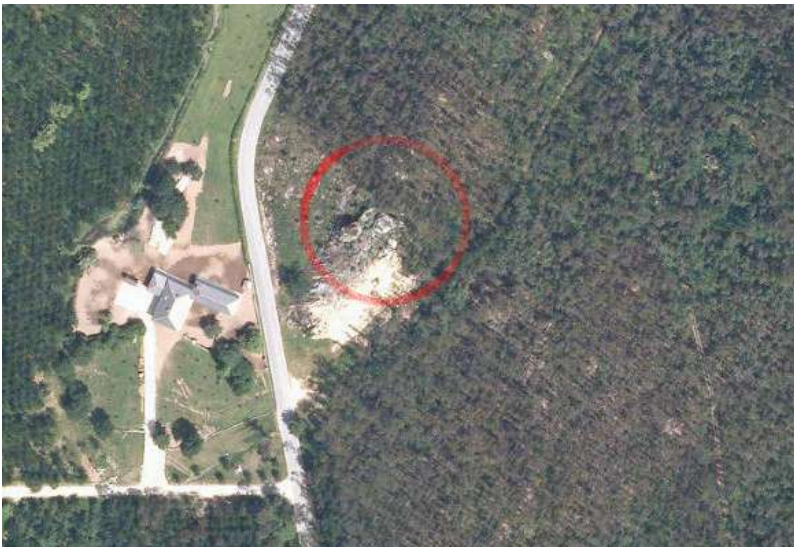
<p>A fotografía aérea demostra:</p> <ul style="list-style-type: none"> -A corta do monte. - Apertura de nova pista. 	
FOTOGRAFIA AÉREA ANTERIOR

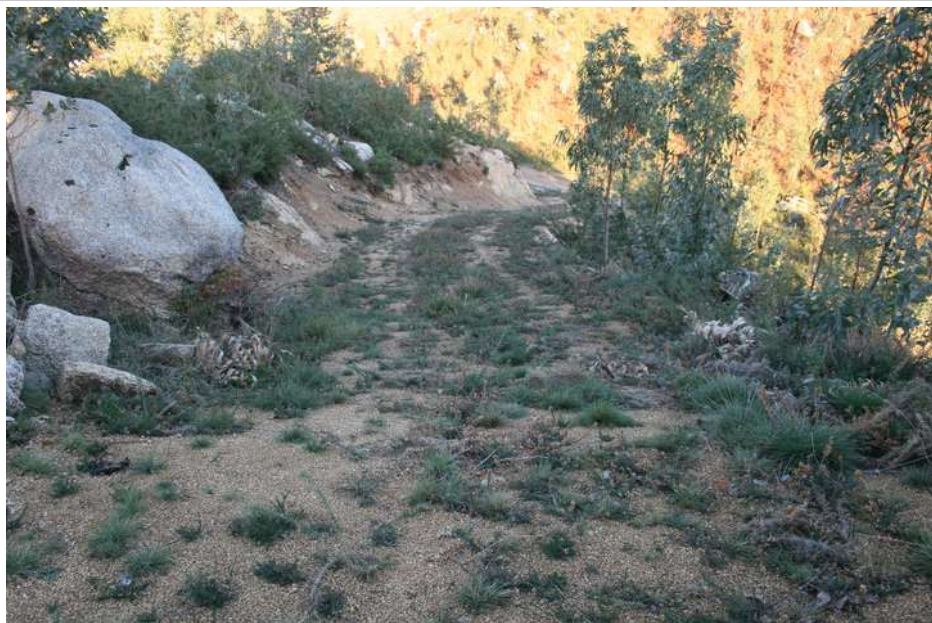
Nova pista que dana e altera o abrigo de Pena Pombar.

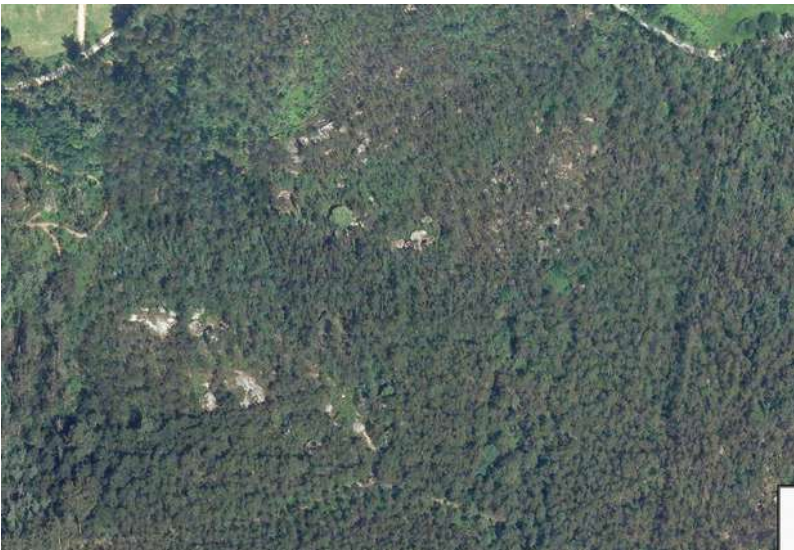
<p>A fotografía aérea demostra:</p> <ul style="list-style-type: none"> -A corta do monte. - Apertura de nova pista. 	
FOTOGRAFIA AÉREA ANTERIOR

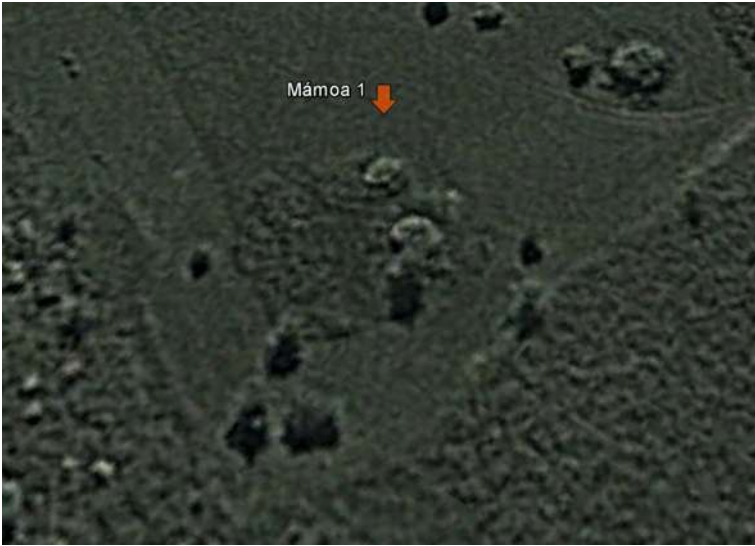
<p>A fotografía aérea demostra:</p> <ul style="list-style-type: none"> -Que a mámoa foi arada, abrindose sobre o túmulo un total de 9 sucos. - O centro do túmulo foi arado pero non plantado, con todo, na superficie da mámoa hai plantados 41 eucaliptos. 	
FOTOGRAFIA AÉREA ANTERIOR

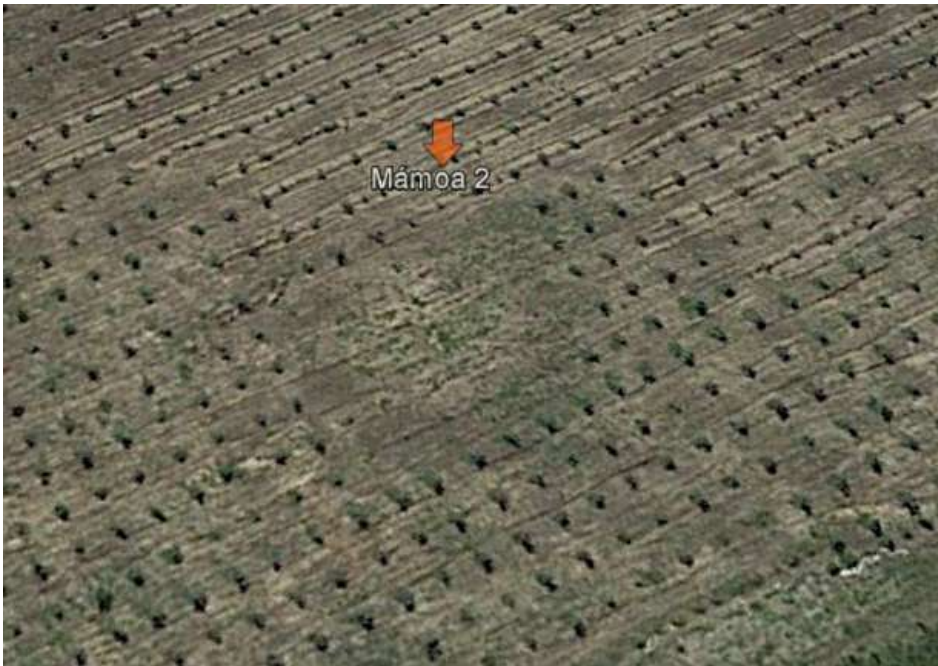
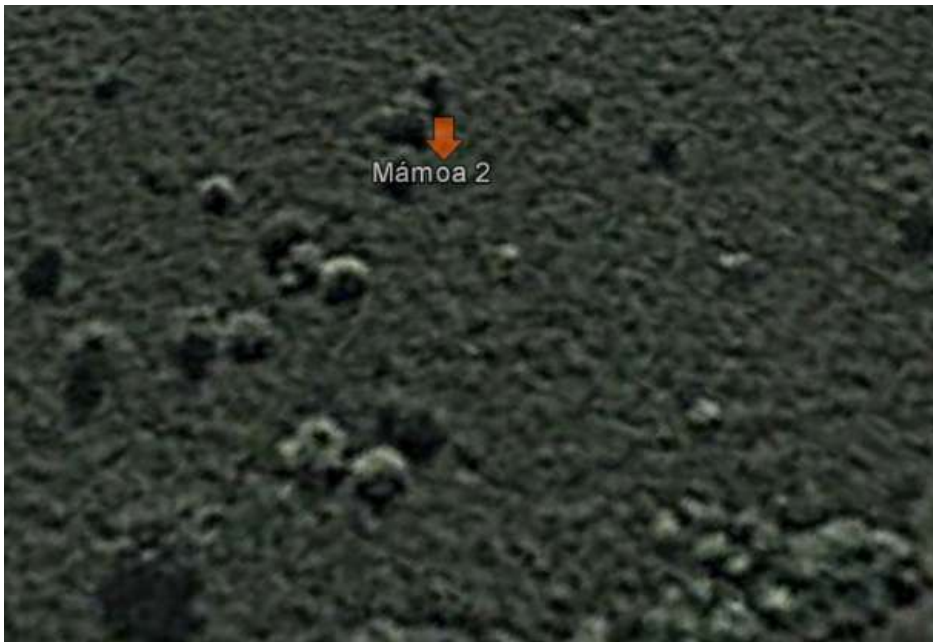
<p>A fotografía aérea demostra:</p> <ul style="list-style-type: none"> -Que a mámoa foi arada, abrindose sobre o túmulo un total de 7 sucos. - O centro do túmulo foi arado pero non plantado. Con todo, na superficie da mámoa hai plantados 8 eucaliptos.

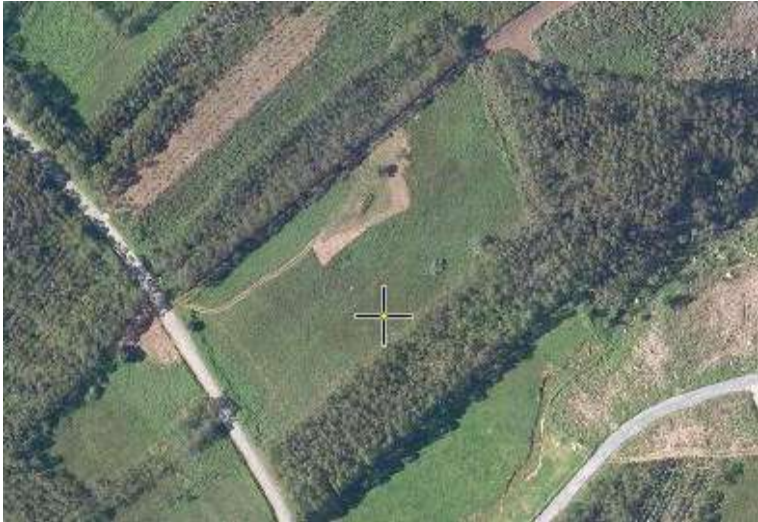
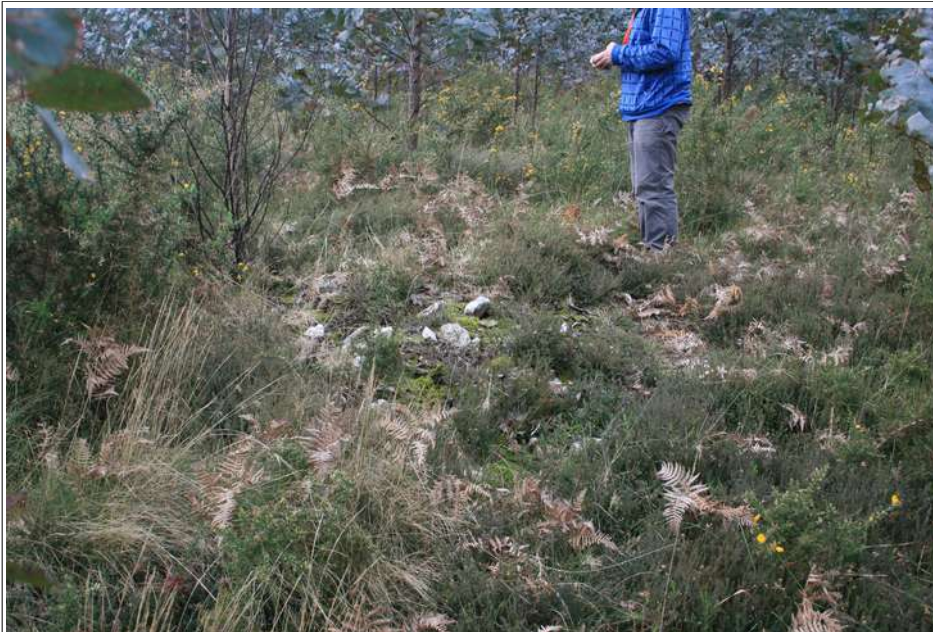
<p>A fotografía aérea demostra:</p> <p>-Que a mámoa e a finca onde se atopa foron pantados de eucaliptos.</p>	
FOTOGRAFIA AÉREA ANTERIOR

-Remocións de terras sobre a mámoa totalmente plantada de novos eucaliptos

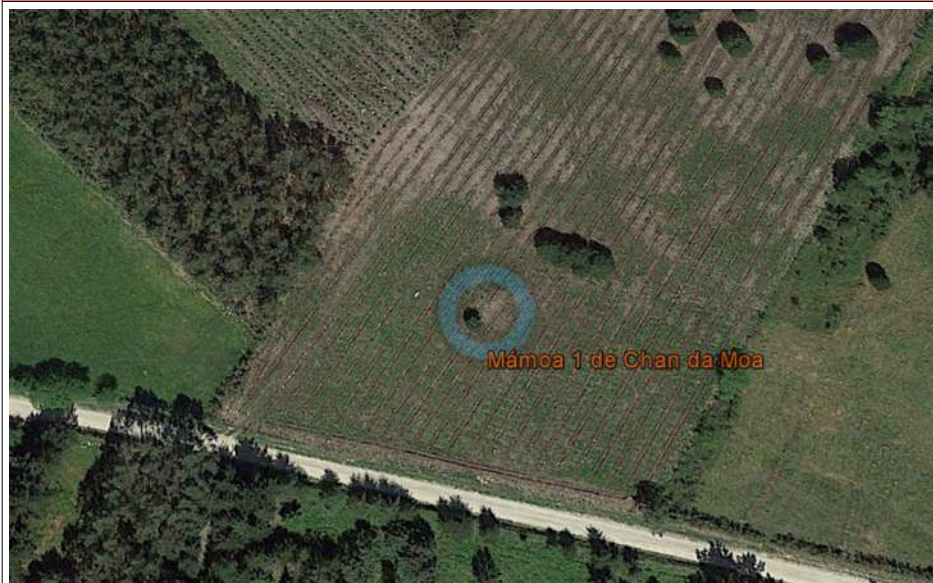
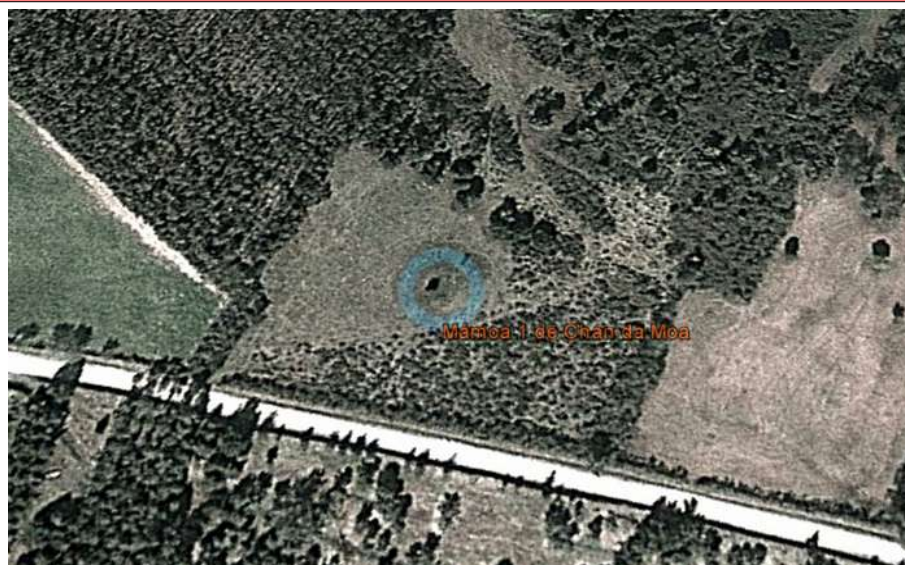
-Que a mámoa e finca onde se atopa foron plantados de eucaliptos

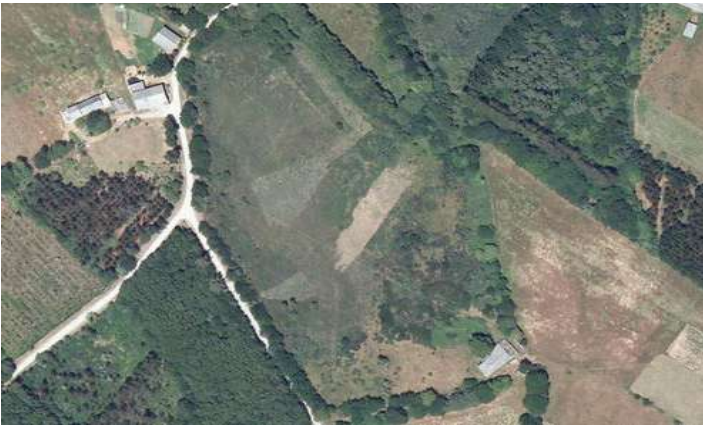
<p>A fotografía aérea demostra:</p> <p>-Que a plantación de novos eucaliptos conlevou unha importante remocioón de terras.</p>	
FOTOGRAFIA AÉREA ANTERIOR

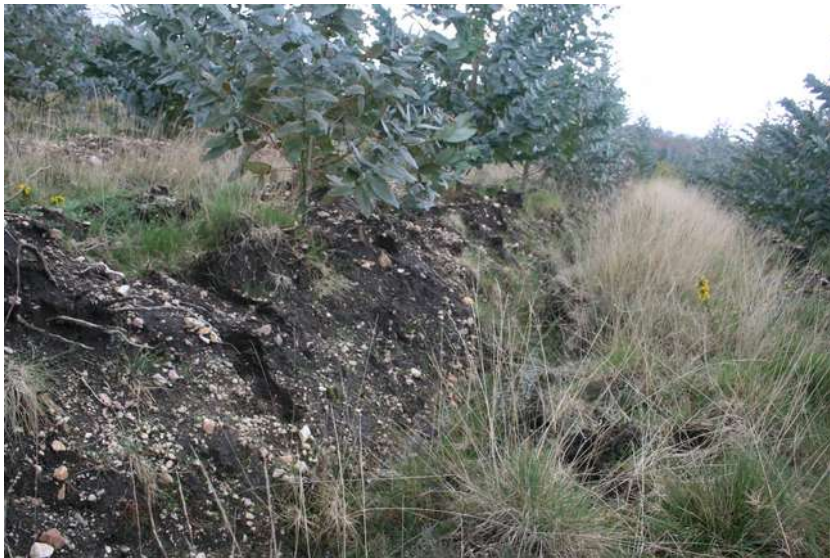
Apertura de profundos sucos con maquinaria pesada

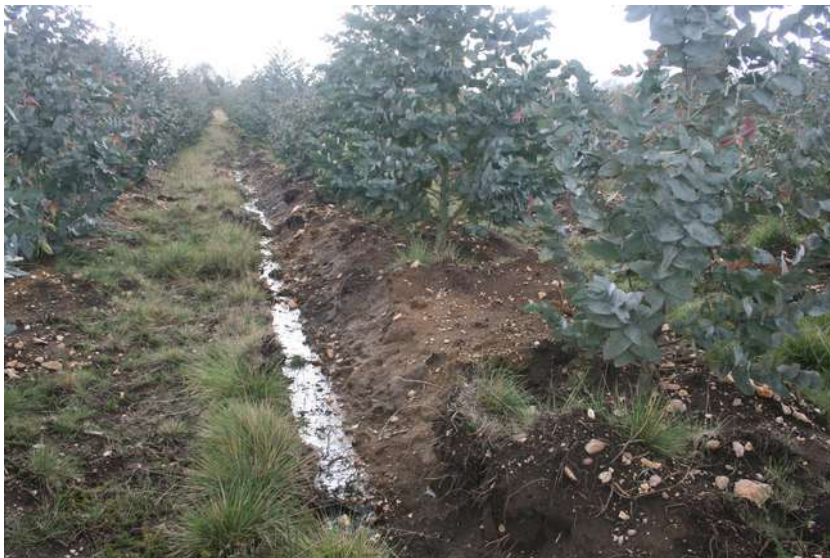
Apertura de profundos sucos con maquinaria pesada

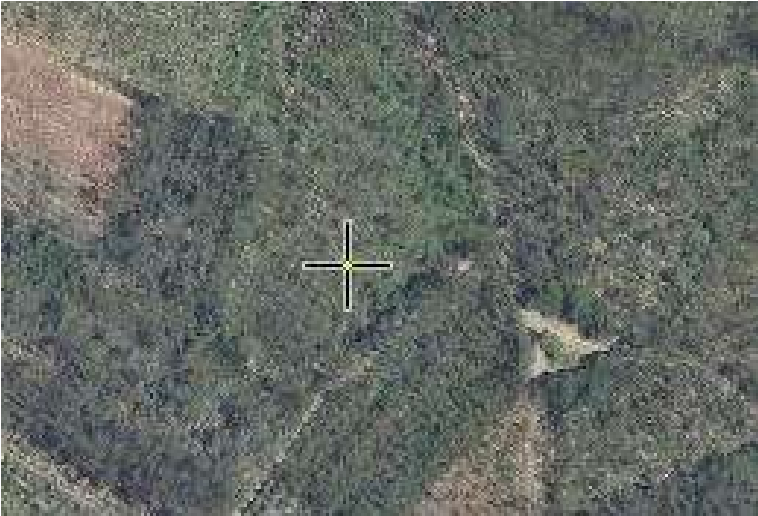
<p>A fotografía aérea demostra:</p> <p>-A corta e plantación de eucaliptos no lugar onde está o túmulo.</p>	
FOTOGRAFIA AÉREA ANTERIOR

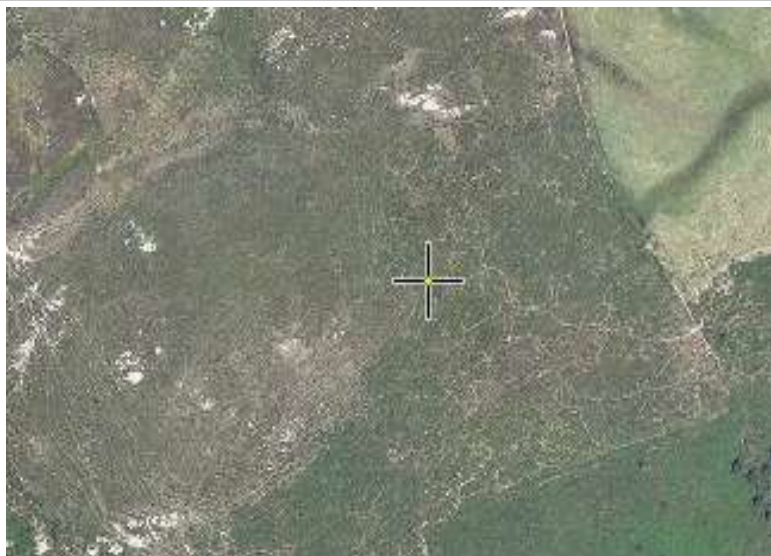
ELEMENTO			
Denominación	Túmulo do Forno dos Mouros	Código	GA27063054
LOCALIZACIÓN			
Lugar	Brañón		
Parroquia	O Cadramón	Concello	Valadouro
Coordenadas ED50 (Segundo Patrimonio)	621098	4817350	29
Coordenadas WGS84	43.497312° , -7.503541°		
Posible dano ao patrimonio por :			
<ul style="list-style-type: none"> • Desbroce con maquinaria pesada sobre o túmulo 			
FOTOGRAFIA AÉREA MÁIS RECENTE			
		<p>A fotografía aérea demostra:</p> <p>- Que o túmulo e a finca onde se atopa foron desbrozados.</p>

-Túmulo afectado polo desbroce.

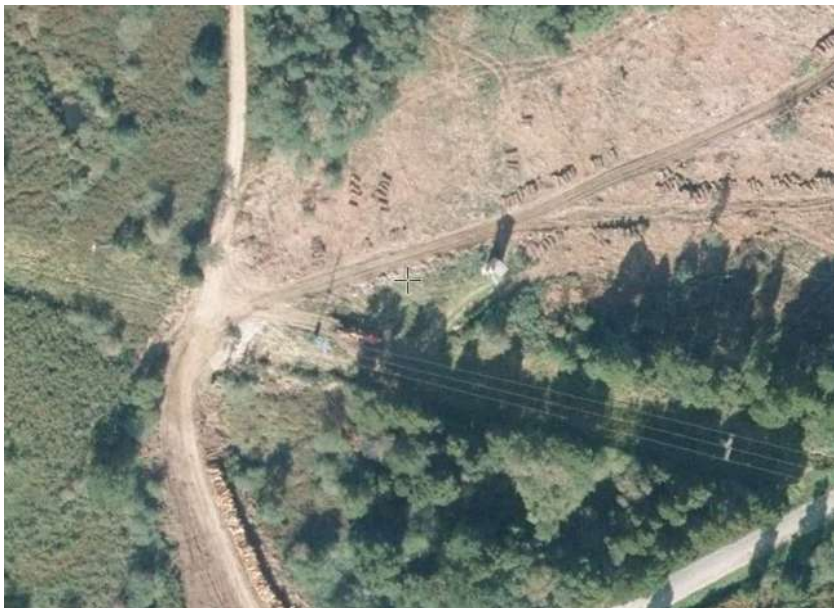
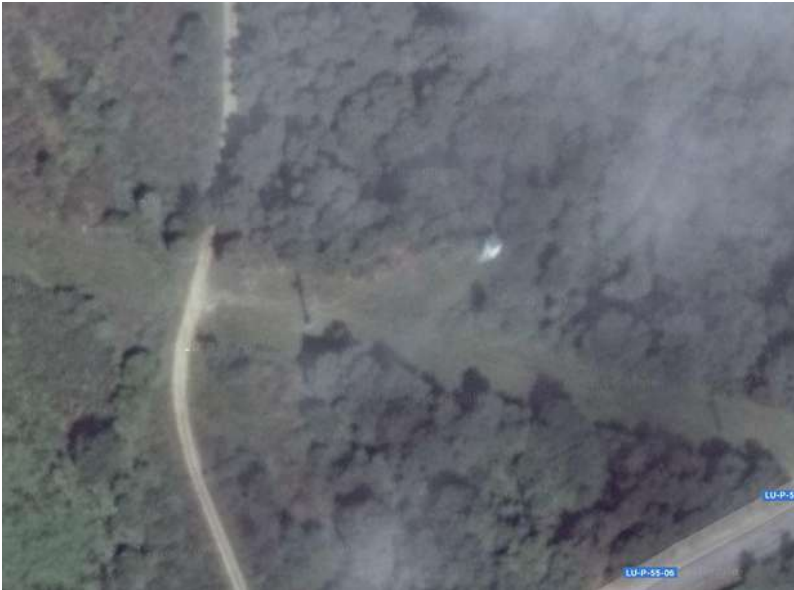
<p>A fotografía aérea demostra:</p> <p>-A corta do monte no lugar onde estaría o túmulo</p>	
FOTOGRAFIA AÉREA ANTERIOR

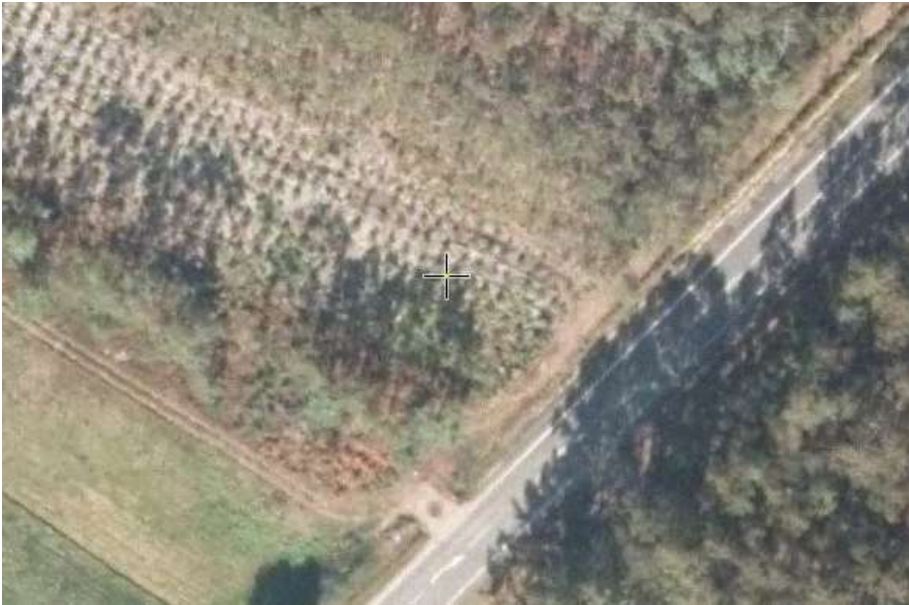
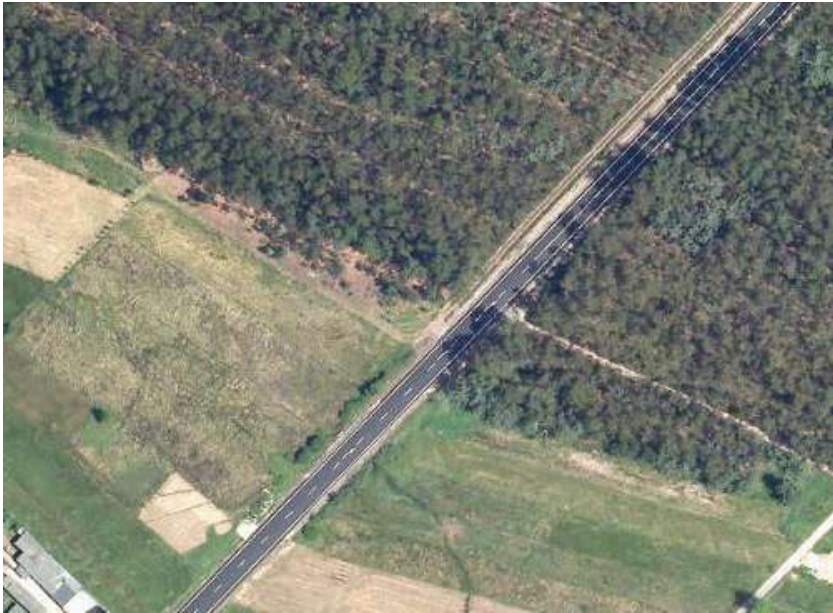
<p>A fotografía aérea demostra:</p> <p>-A corta e plantación do monte no lugar onde estaría o túmulo</p>	
FOTOGRAFIA AÉREA ANTERIOR

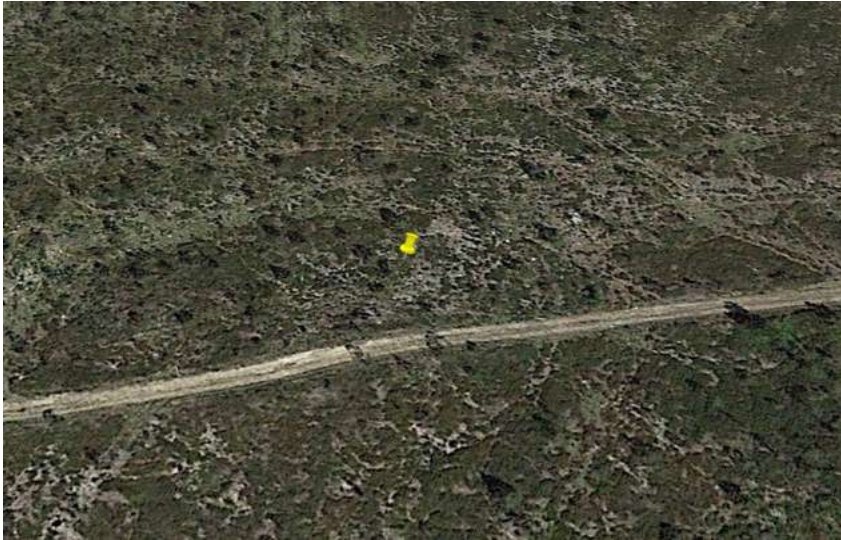
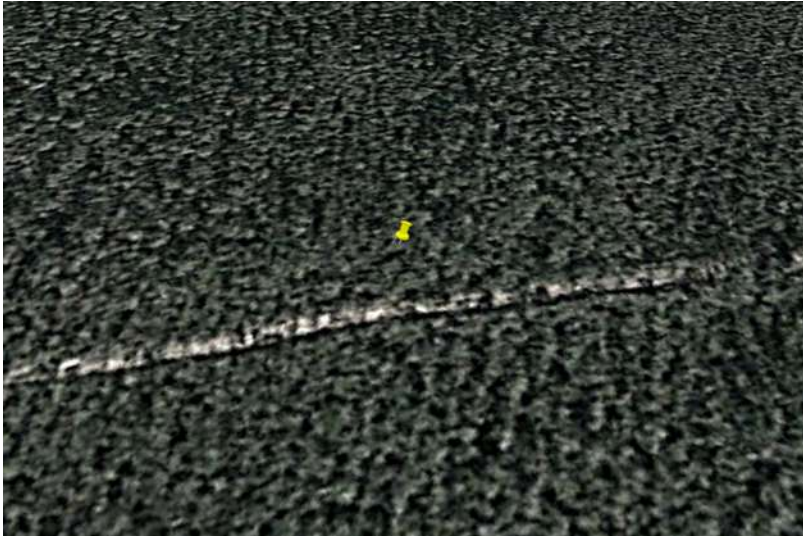
<p>A fotografía aérea demostra:</p> <p>-A corta do monte no lugar onde estaría o túmulo.</p>	
FOTOGRAFIA AÉREA ANTERIOR

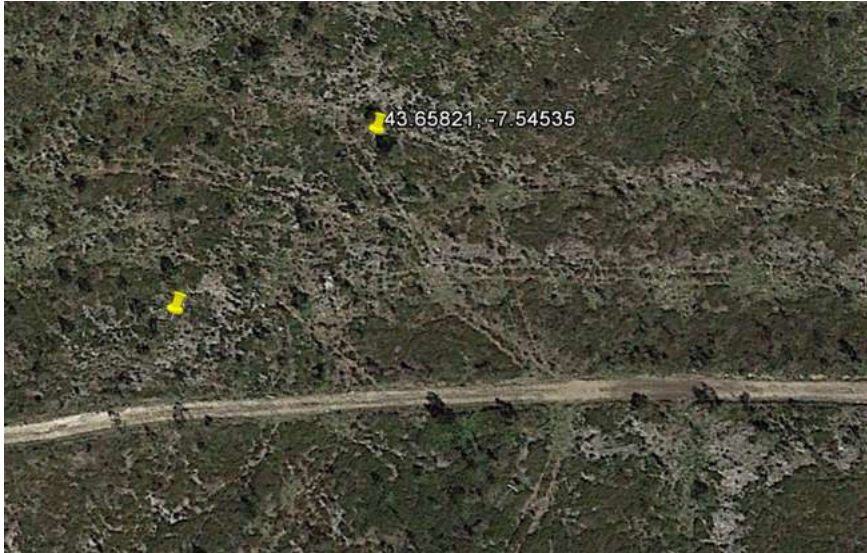
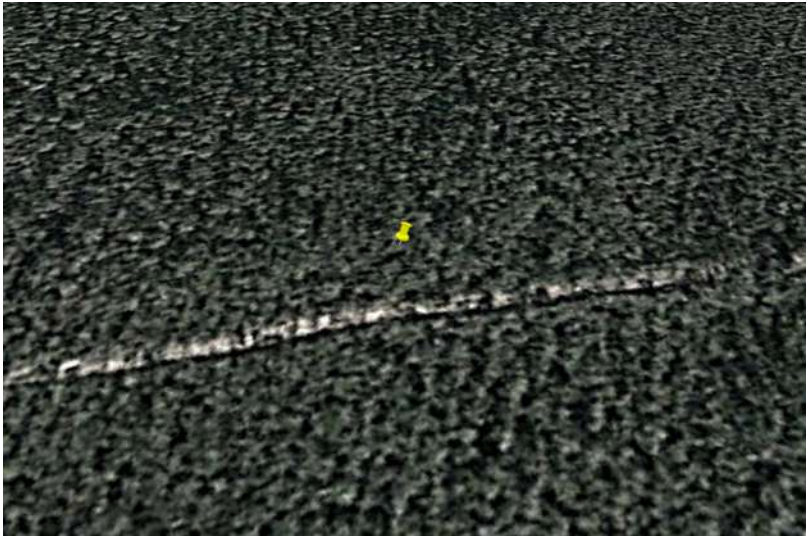
<p>A fotografía aérea demostra:</p> <p>-A corta do monte no lugar onde estaría a mámoa</p>	
FOTOGRAFIA AÉREA ANTERIOR

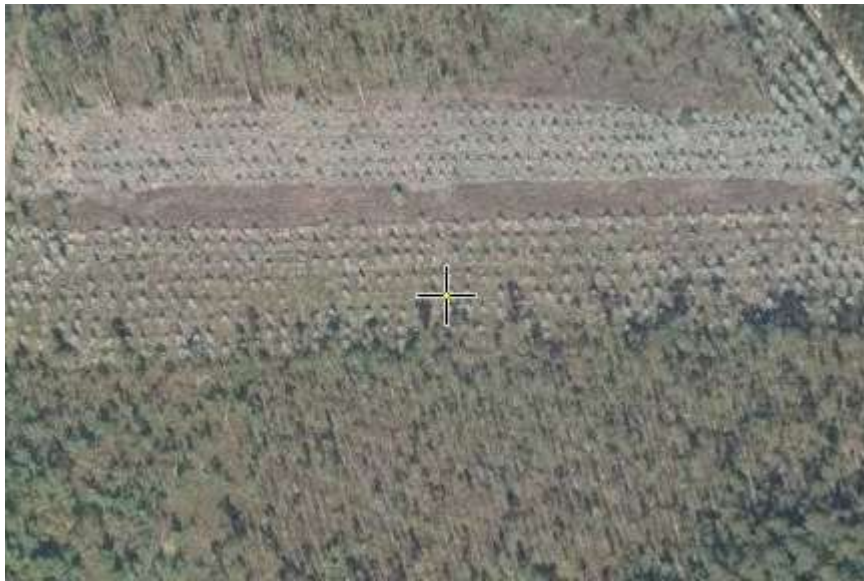
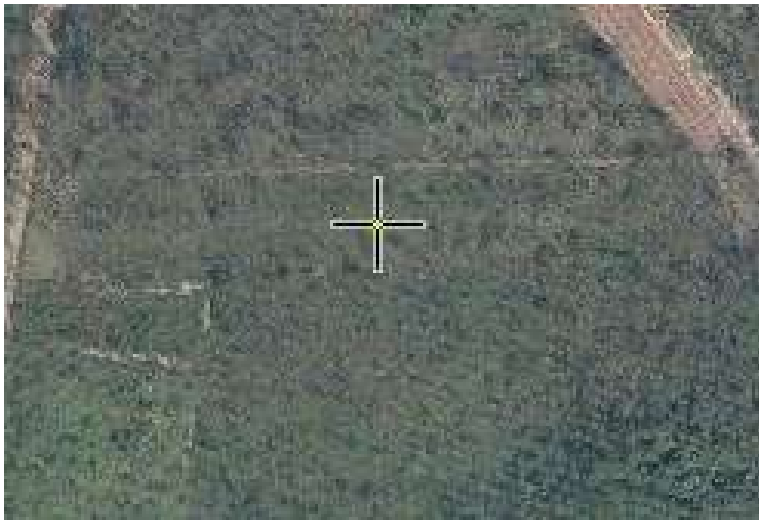
<p>A fotografía aérea demostra:</p> <p>-A corta e plantación de eucaliptos no lugar onde está o túmulo.</p>	
FOTOGRAFIA AÉREA ANTERIOR

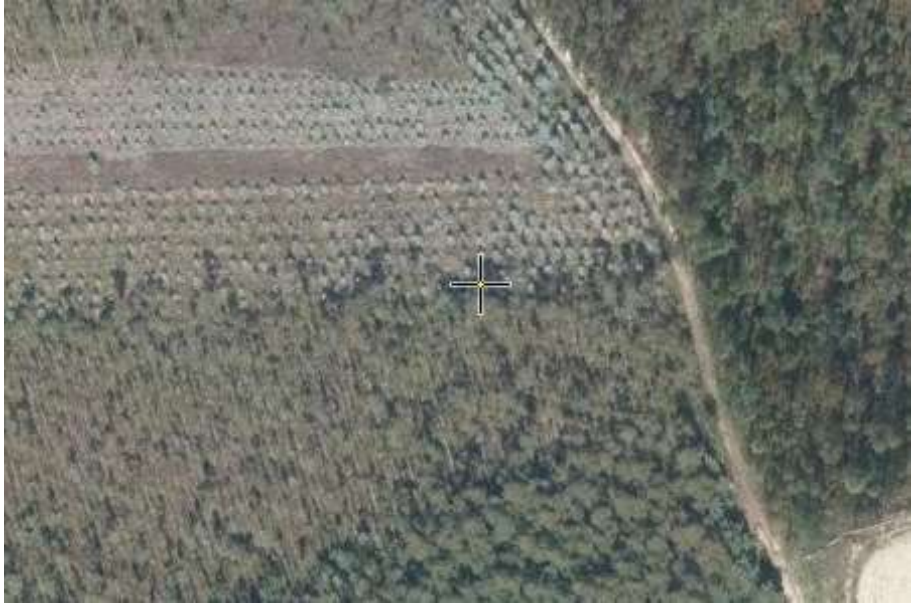
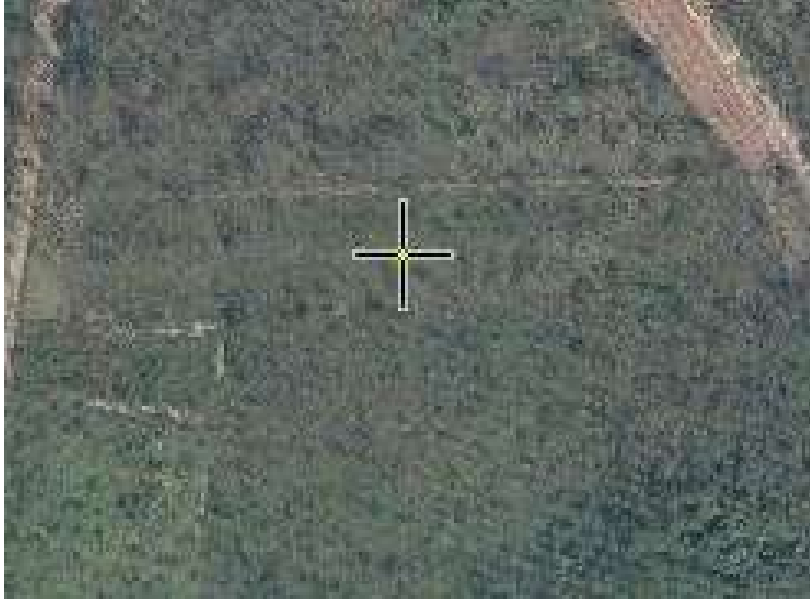
<p>A fotografía aérea demostra:</p> <p>-A corta e plantación de eucaliptos no lugar onde está o túmulo.</p>	
FOTOGRAFIA AÉREA ANTERIOR

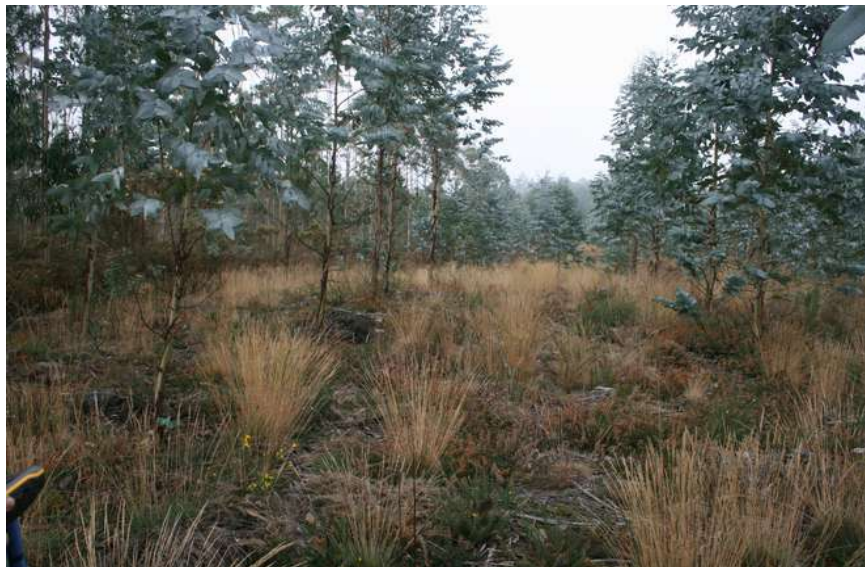
-Túmulo con remoción de terras, feita con maquinaria pesada.

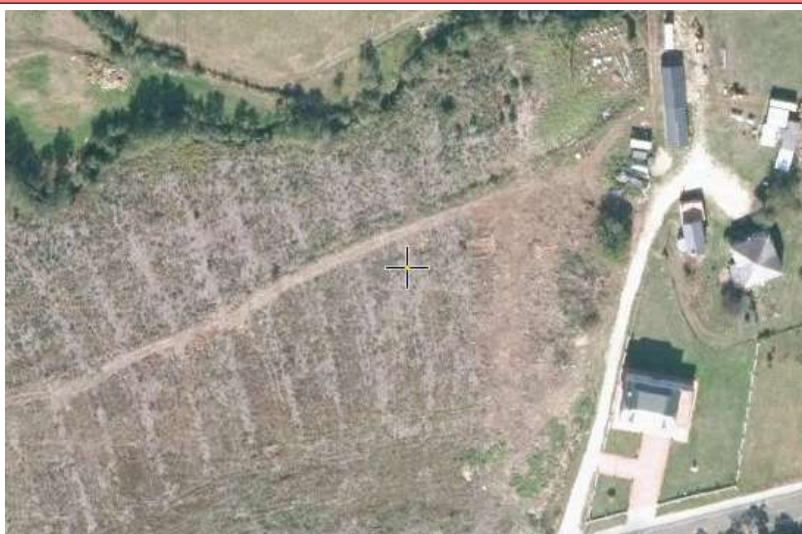
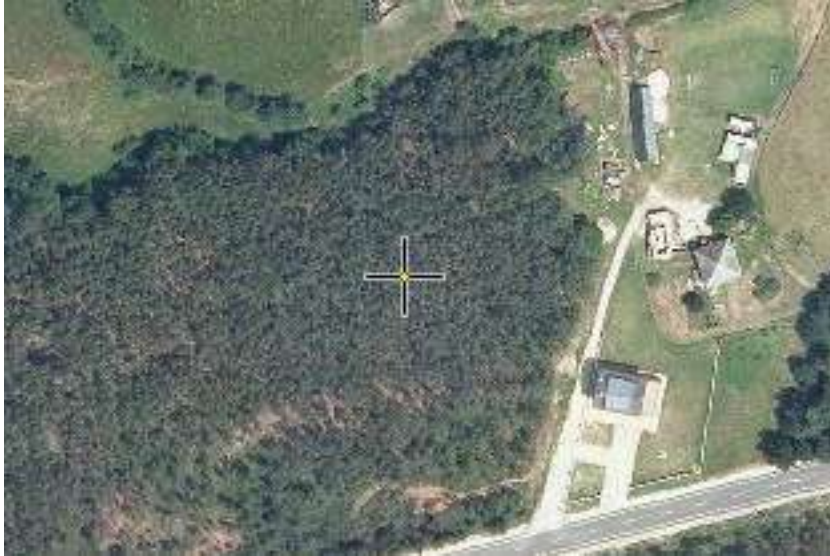
-A corta e plantación de eucaliptos no lugar onde está o túmulo.

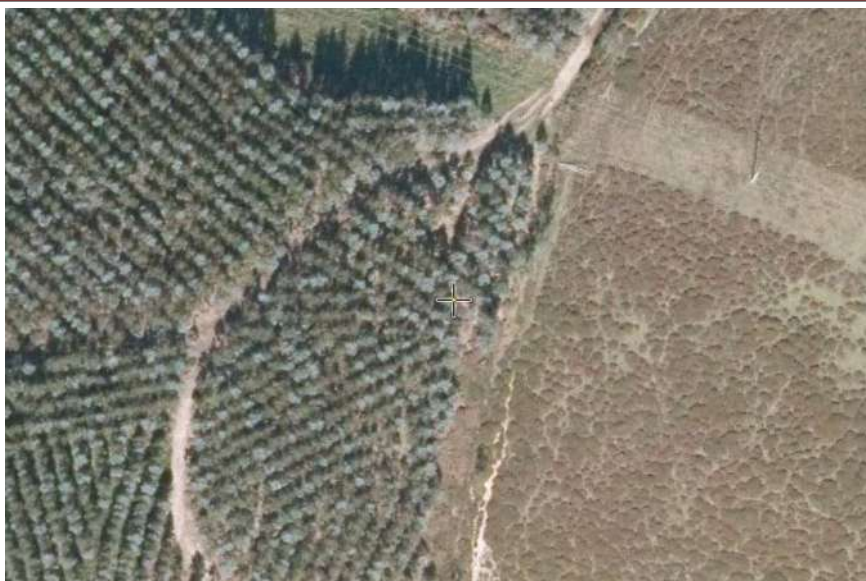
A fotografía aérea demostra:
-A corta e plantación de eucaliptos no lugar onde está o túmulo.

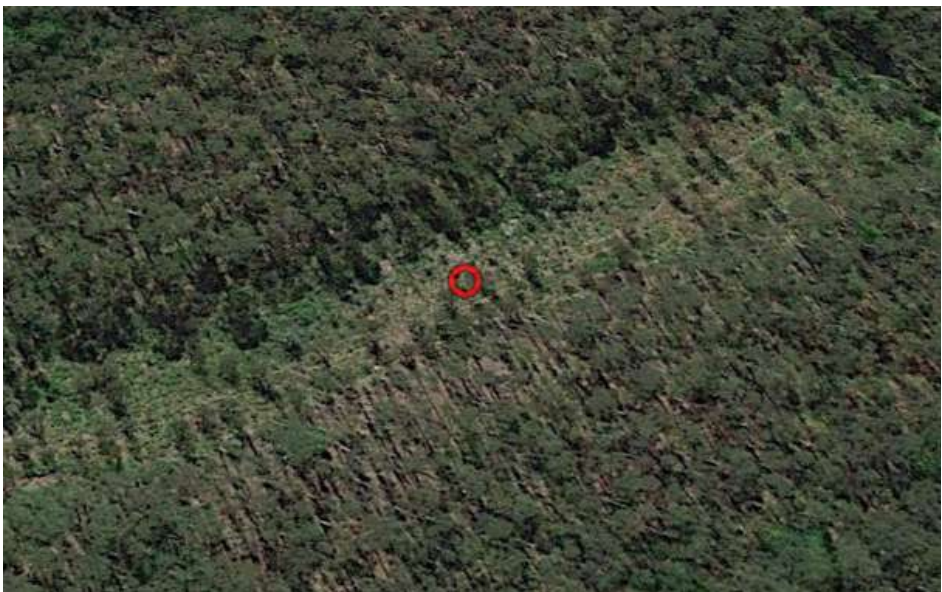
ELEMENTO				
Denominación	Túmulo1 de Lamaboa		Código	GA27025020
LOCALIZACIÓN				
Lugar	Lamaboa			
Parroquia	Xove		Concello	Xove
Coordenadas ED50 (Segundo Patrimonio)	620556		4837592	29
Coordenadas WGS84	43.67958, -7.50588			
Posible dano ao patrimonio por :				
Corta e plantacion de eucalitos con maquinaria pesada Remoción de terras con maquinaria pesada				
FOTOGRAFIA AÉREA MÁIS RECENTE

<p>A fotografía aérea demostra:</p> <p>-A corta e plantación de eucaliptos no lugar onde está o túmulo.</p>	
FOTOGRAFIA AÉREA ANTERIOR

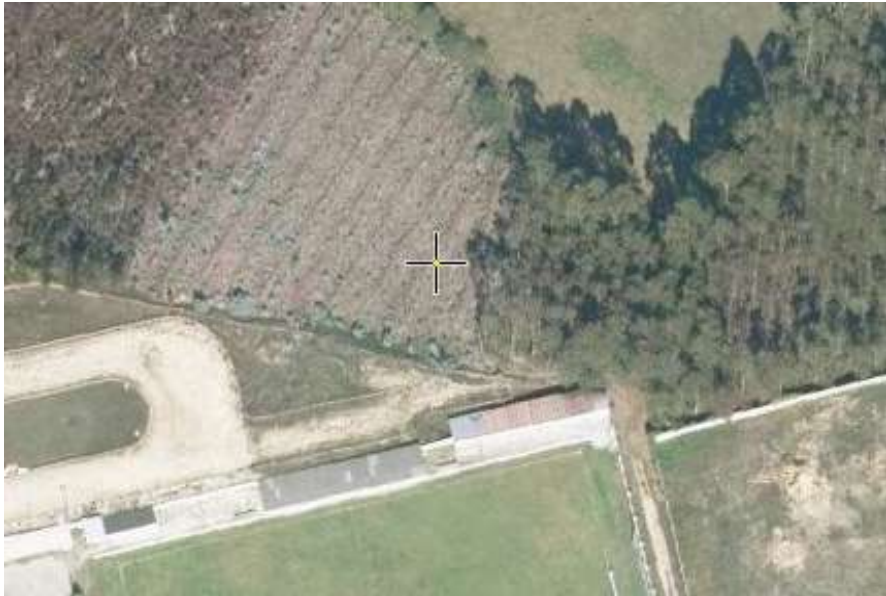
ELEMENTO			
Denominación	Túmulo 2 do Campo de Fútbol	Código	GA27063016
LOCALIZACIÓN			
Lugar	Ferreira		
Parroquia	Ferreira	Concello	Valadouro
Coordenadas ED50 (Segundo Patrimonio)	627277	4823323	29
Coordenadas WGS84	43.5501, -7.4259		
Posible dano ao patrimonio por :			
<ul style="list-style-type: none"> • Corta e plantación de eucaliptos con maquinaria pesada • Remoción de terras con maquinaria pesada 			
FOTOGRAFIA AÉREA MÁIS RECENTE

<p>A fotografía aérea demostra:</p> <p>-A corta e plantación de eucaliptos no lugar onde está o túmulo.</p>	
FOTOGRAFIA AÉREA ANTERIOR

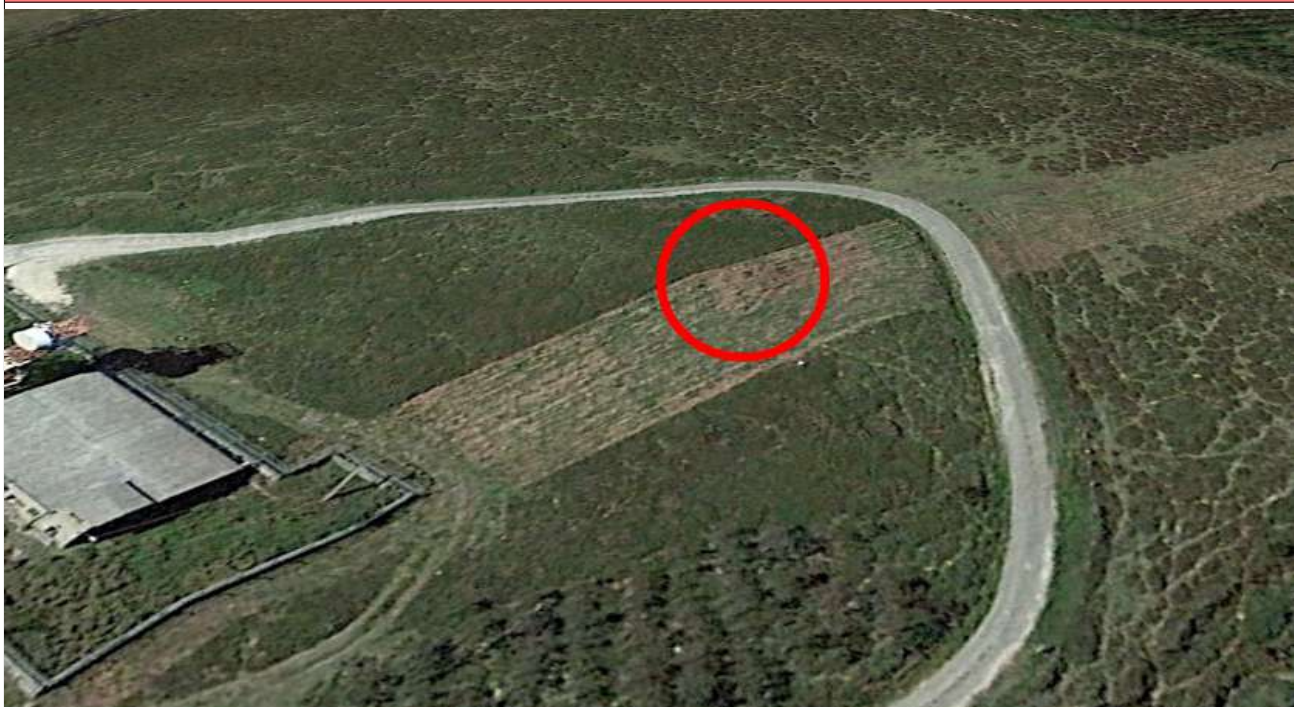
FOTOGRAFIA AÉREA MÁIS RECENTE

Denominación	Túmulo 05 do Coto do Carballo	Código	GA27063033
--------------	--------------------------------------	--------	------------

- Desbroce sobre o xacemento con maquinaria pesada
- Paso de maquinaria pesada por riba do túmulo

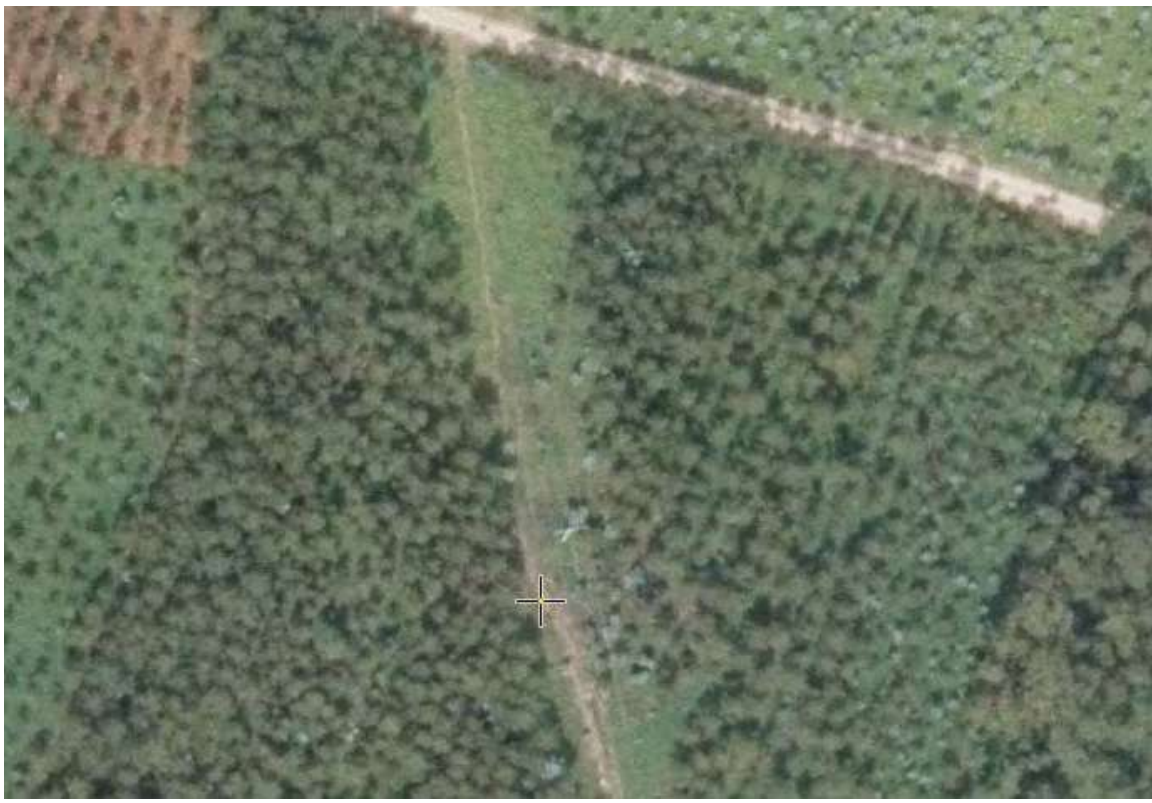
FOTOGRAFIA AÉREA MÁIS RECENTE

Denominación	Túmulo 1 da Medora	Código	GA27025024
--------------	---------------------------	--------	------------

- Desbroce sobre o xacemento con maquinaria pesada
- Paso de maquinaria pesada por riba do túmulo

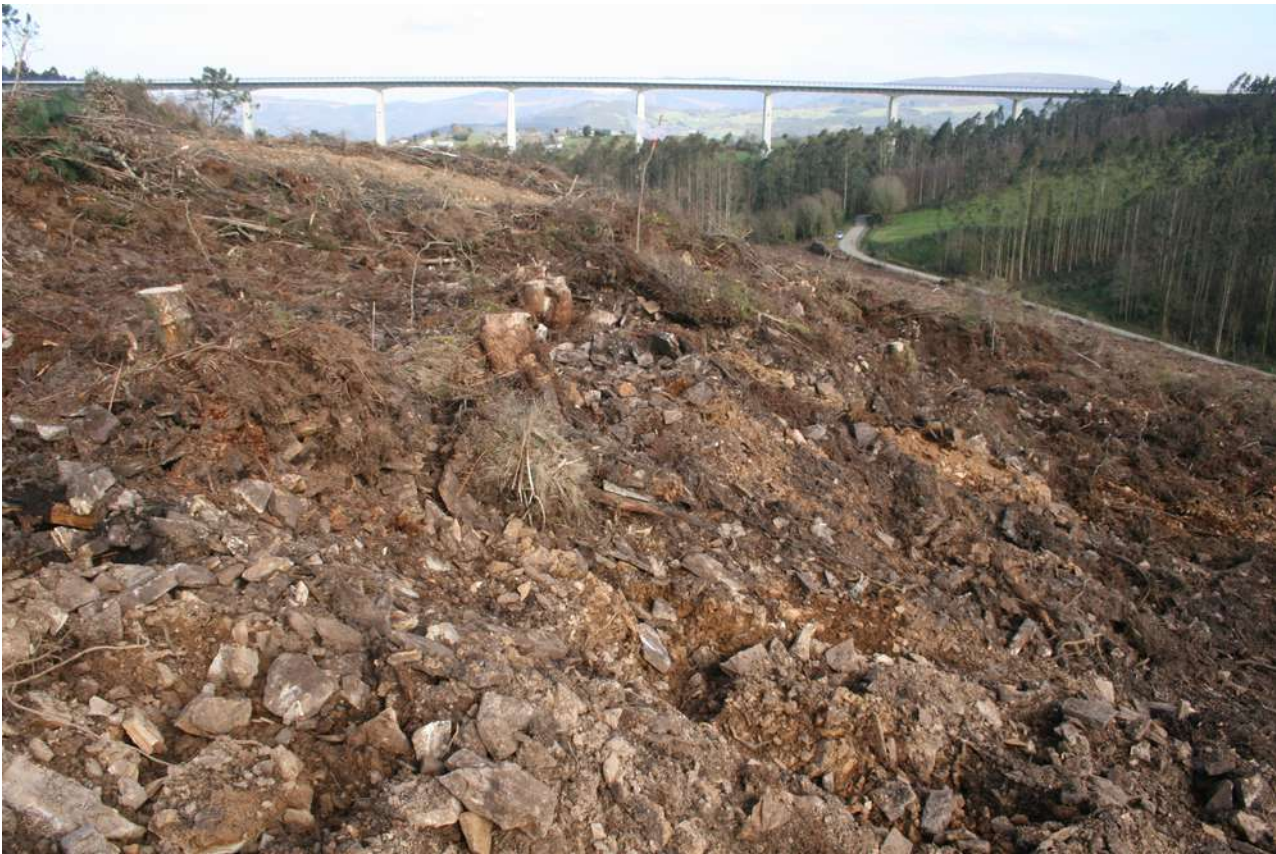
ELEMENTO			
Denominación	Castelo de Monte da Arca	Código	GA27030036
LOCALIZACIÓN			
Lugar	Monte da Arca		
Parroquia	Argomoso	Concello	Mondoñedo
Coordenadas ED50 (Segundo Patrimonio)			
Coordenadas WGS84			
Posible dano ao patrimonio por :			
<ul style="list-style-type: none">• Corta e plantación de eucaliptos con maquinaria pesada• Remoción de terras con maquinaria pesada			
FOTOGRAFIA

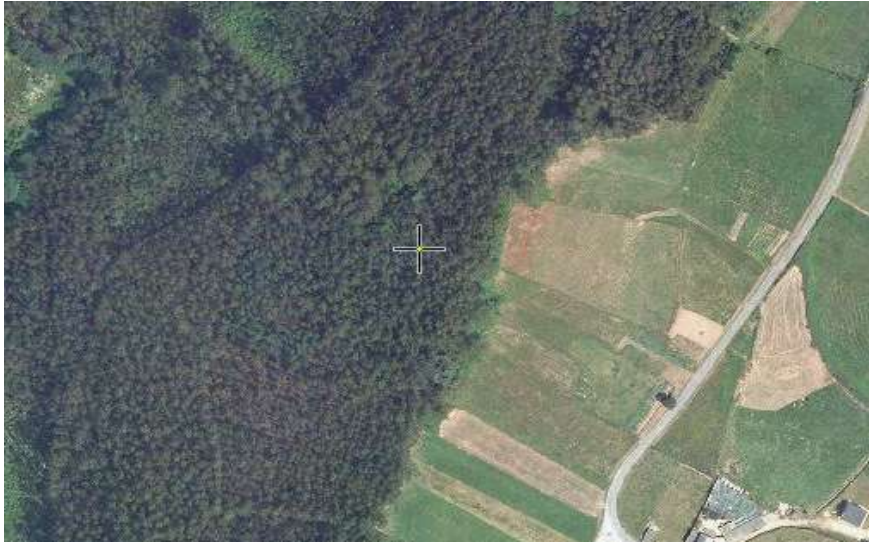
<p>A fotografía aérea demostra:</p> <ul style="list-style-type: none"> - Apertura de nova pista que atravesa todo o castro - En toda a superficie do castro, incluído o sistema defensivo, realizáronse remocións de terra para a plantacion dos novos eucaliptos. 	
FOTOGRAFIA AÉREA ANTERIOR

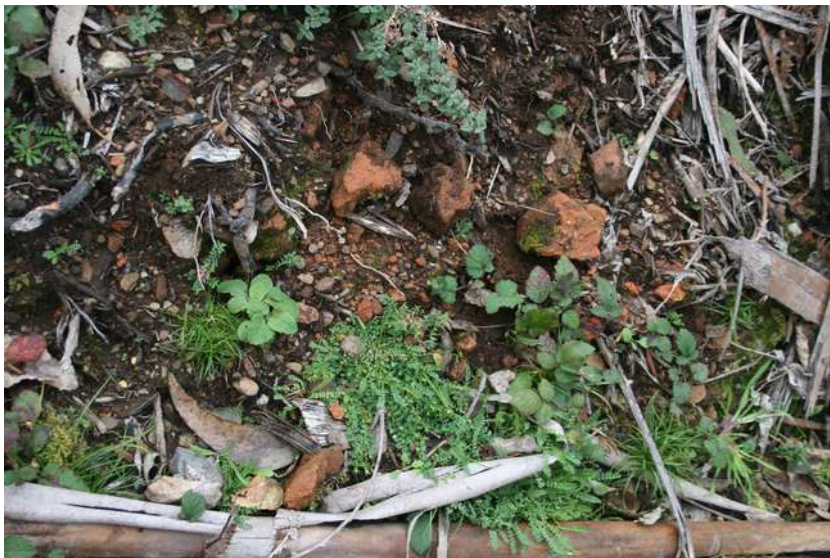
-Materiais arqueológicos que quedaron á vista trala apertura das novas pistas.

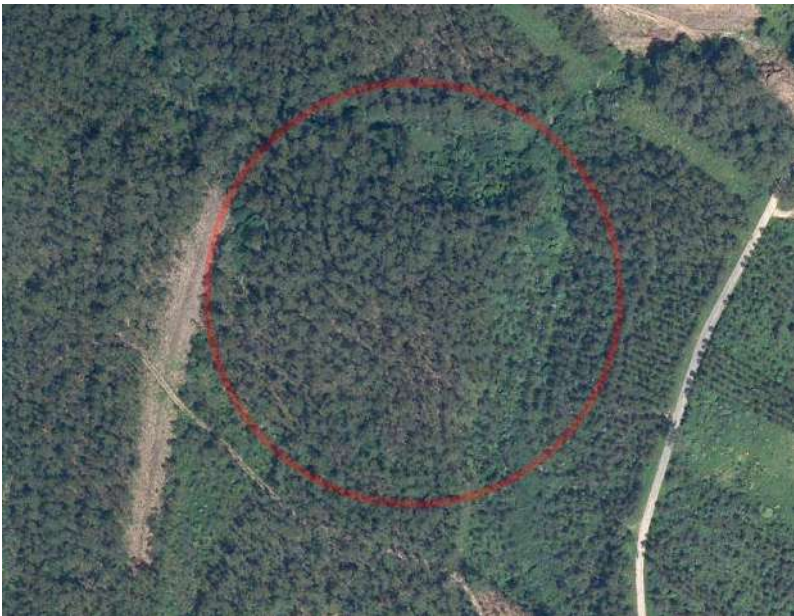
<p>A fotografía aérea demostra:</p> <ul style="list-style-type: none"> - Que na parcela do castro con referencia catastral 27005A062002210000UZ realizáronse remocións de terra para a plantacion dos novos eucaliptos. 	
FOTOGRAFIA AÉREA ANTERIOR

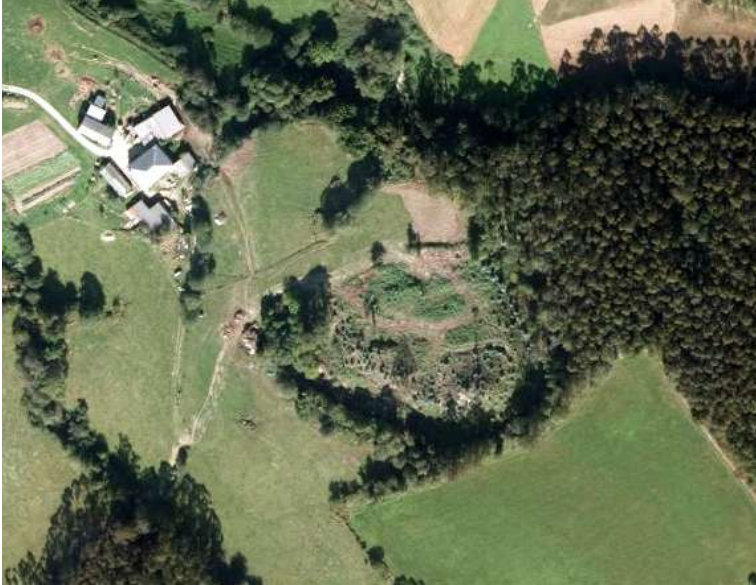
ELEMENTO			
Denominación	Castro dos Calixos	Código	GA 27005009
LOCALIZACIÓN			
Lugar	Aldea de Arriba		
Parroquia	Vilamartín Pequeno	Concello	Barreiros
Coordenadas ED50 (Segundo Patrimonio)	645660	4816760	29
Coordenadas WGS84	43.4879305273 , -7.1996929068		
Posible dano ao patrimonio por :			
<ul style="list-style-type: none"> • Corta de eucalitos con maquinaria pesada • Remoción de terras con maquinaria pesada • Apertura de pistas 			
FOTOGRAFIA AÉREA MÁIS RECENTE

<p>A fotografía aérea demostra:</p> <ul style="list-style-type: none"> -A corta dos eucaliptos - Apertura de novas pistas 	
FOTOGRAFIA AÉREA ANTERIOR
