Dosier dos 40 xacementos arqueolóxicos posiblemente danados pola industria do eucalipto.

Abrigos Paleolíticos 2 Denuncias

Mámoas 21 Denuncias

Castros 14 Denuncias

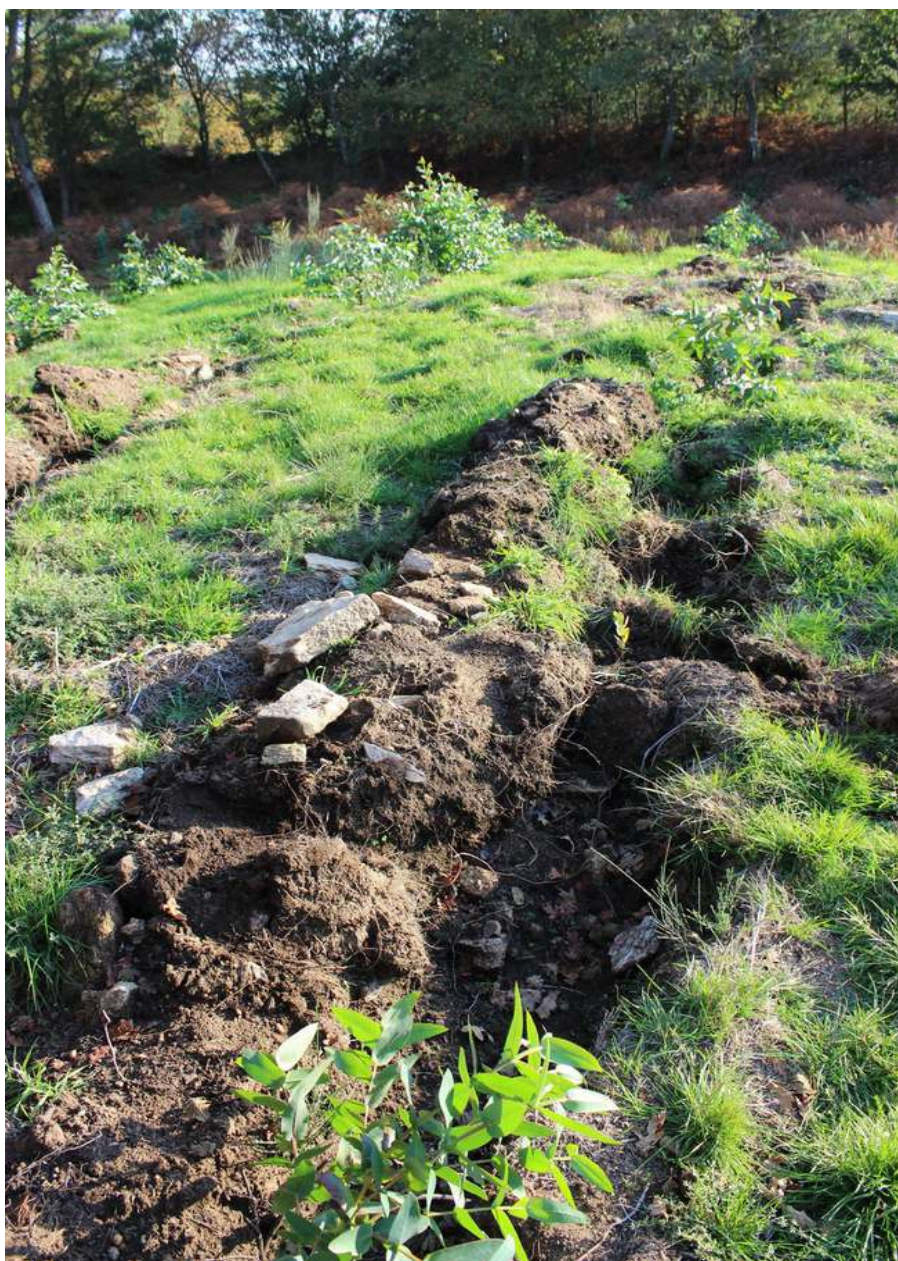
FOTOGRAFIA

Denominación	Castro Aurela	Código	
--------------	----------------------	--------	--

- Plantación de eucalitos con maquinaria pesada
- Remoción de terras con maquinaria pesada

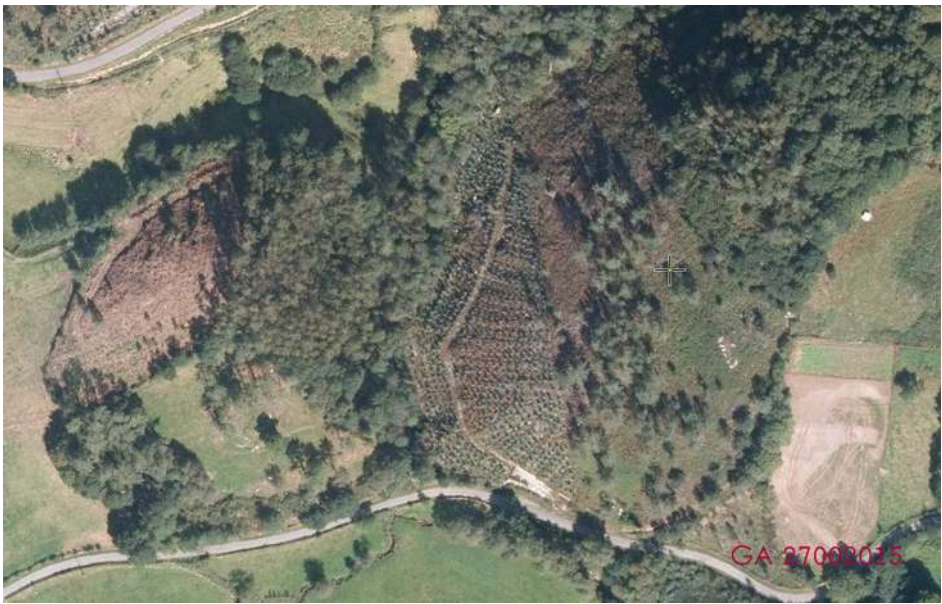
ELEMENTO			
Denominación	Castro da Croa	Código	GA27002015
LOCALIZACIÓN			
Lugar	Rúa		
Parroquia	Santa Maria de O Pereiro	Concello	Alfoz
Coordenadas ED50 (Segundo Patrimonio)	623700	4814900	29
Coordenadas WGS84	43.4745350338 , -7.472638993		
Posible dano ao patrimonio por :			
<ul style="list-style-type: none"> • Corta e plantación de eucaliptos con maquinaria pesada • Remoción de terras con maquinaria pesada • Apertura de pistas 			
FOTOGRAFIA AÉREA MÁIS RECENTE

<p>A fotografía aérea demostra:</p> <ul style="list-style-type: none"> - A corta e plantación dos novos eucaliptos. 	
FOTOGRAFIA AÉREA ANTERIOR

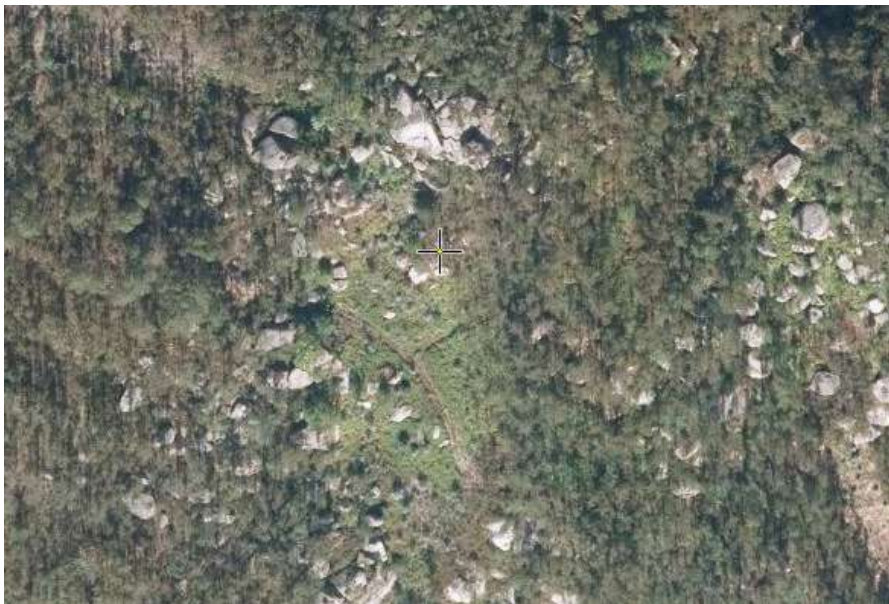
ELEMENTO				
Denominación	Os Castros da Coubeira		Código	desconocido
LOCALIZACIÓN				
Lugar	Coubeira			
Parroquia	Coubeira	Concello	Mondoñedo	
Coordenadas ED50 (Segundo Patrimonio)	632745	4816806	29	
Coordenadas WGS84	43.48996, -7.35975			
Posible dano ao patrimonio por :				
<ul style="list-style-type: none"> • Corta de eucaliptos con maquinaria pesada • Remoción de terras con maquinaria pesada • Apertura de pistas 				
FOTOGRAFIA AÉREA MÁIS RECENTE

<p>A fotografía aérea demostra:</p> <ul style="list-style-type: none"> -A corta do monte. - A apertura de novas pistas. 	
FOTOGRAFIA AÉREA ANTERIOR

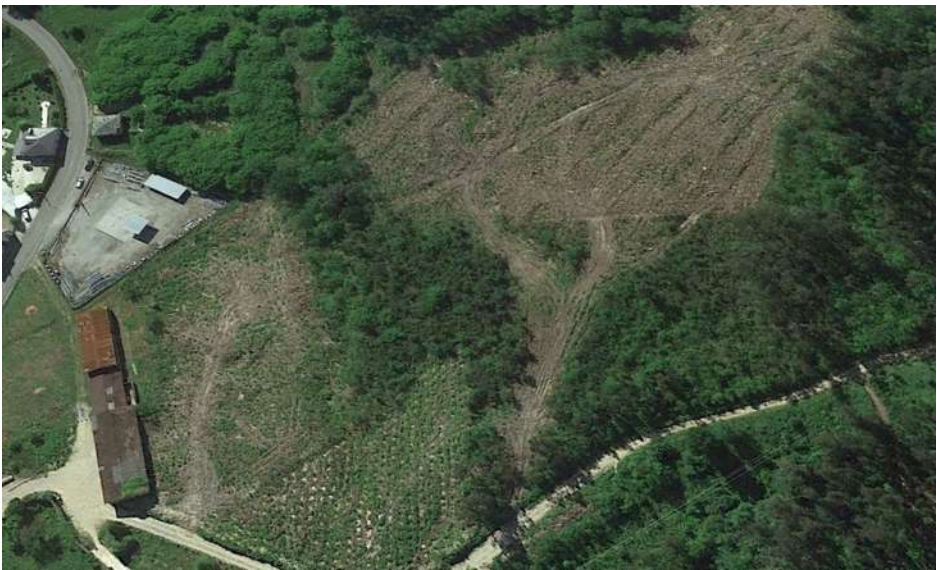
ELEMENTO				
Denominación	Castro de Lourido		Código	GA27066013
LOCALIZACIÓN				
Lugar	Calvoso			
Parroquia	Chavín	Concello	Viveiro	
Coordenadas ED50 (Segundo Patrimonio)	613876	4829932	29	
Coordenadas WGS84	43.61088, -7.59061			
Posible dano ao patrimonio por :				
<ul style="list-style-type: none"> • Corta e plantación de eucaliptos con maquinaria pesada • Remoción de terras con maquinaria pesada • Apertura de pistas 				
FOTOGRAFIA AÉREA MÁIS RECENTE

<p>A fotografía aérea demostra:</p> <ul style="list-style-type: none"> - Que no castro realizáronse remocións de terra para a plantación dos novos eucaliptos e para a apertura de pista. 	
FOTOGRAFIA AÉREA ANTERIOR

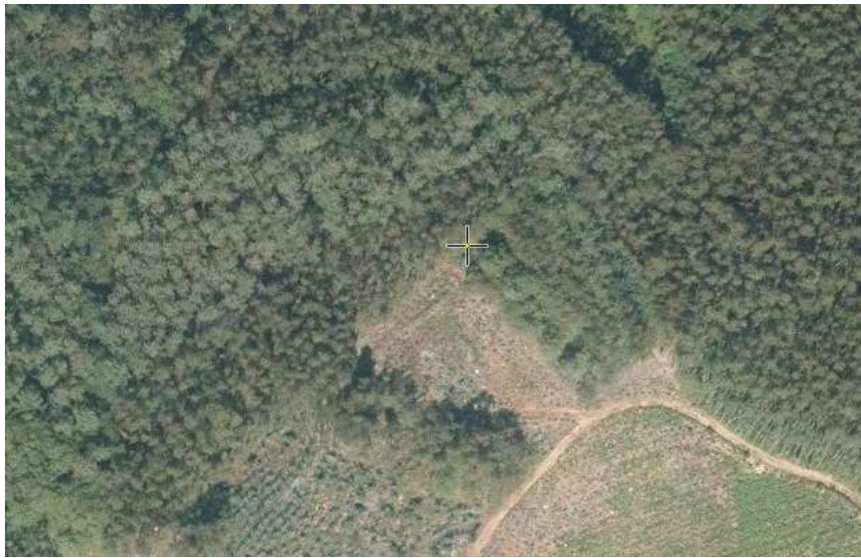
ELEMENTO			
Denominación	Castro dos Castros de Sendín	Código	GA27027004
LOCALIZACIÓN			
Lugar	Sendín		
Parroquia	San Xurxo de Lourenzá	Concello	Lourenzá
Coordenadas ED50 (Segundo Patrimonio)	639300	4813200	29
Coordenadas WGS84	43.45672, -7.27999		
Posible dano ao patrimonio por :			
<ul style="list-style-type: none"> • Corta e plantación de eucaliptos con maquinaria pesada • Remoción de terras con maquinaria pesada 			
FOTOGRAFIA AÉREA MÁIS RECENTE

<p>A fotografía aérea demostra:</p> <ul style="list-style-type: none"> - A corta e plantación do monte de eucalipto. 	
FOTOGRAFIA AÉREA ANTERIOR

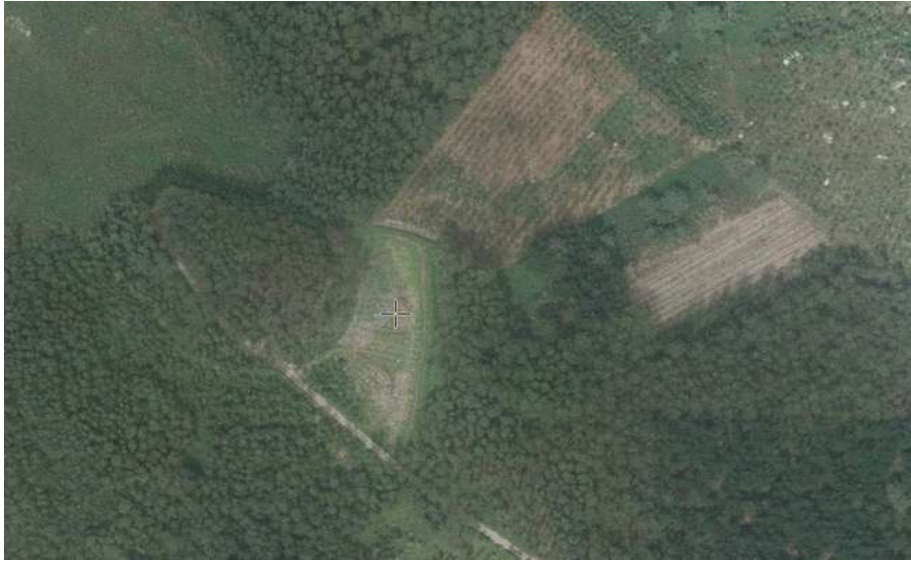
ELEMENTO				
Denominación	Castro da Vela		Código	GA27025003
LOCALIZACIÓN				
Lugar	Aldea de Arriba			
Parroquia	Morás	Concello	Xove	
Coordenadas ED50 (Segundo Patrimonio)	62877		4842185	29
Coordenadas WGS84	43.72064 , -7.50023			
Posible dano ao patrimonio por :				
<ul style="list-style-type: none"> • Corta e plantación de eucaliptos con maquinaria pesada • Remoción de terras con maquinaria pesada 				
FOTOGRAFIA AÉREA MÁIS RECENTE

<p>A fotografía aérea demostra:</p> <ul style="list-style-type: none"> - Corta e plantacion de eucaliptos. - Remoción de terras. 	
FOTOGRAFIA AÉREA ANTERIOR

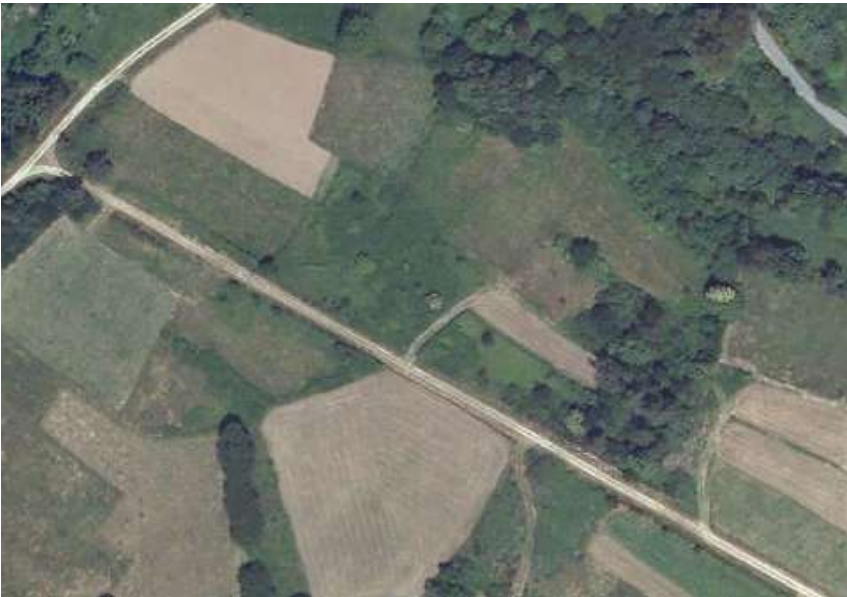
ELEMENTO			
Denominación	Castro dos Castros de Vilamor	Código	GA27030019
LOCALIZACIÓN			
Lugar	Chao do Val		
Parroquia	Vilamor	Concello	Mondoñedo
Coordenadas ED50 (Segundo Patrimonio)	634956	4813971	29
Coordenadas WGS84	43.464483°, -7.332816°		
Posible dano ao patrimonio por :			
<ul style="list-style-type: none"> • Plantación de eucaliptos con maquinaria pesada • Remoción de terras con maquinaria pesada 			
FOTOGRAFIA AÉREA MÁIS RECENTE			
 		<p>A fotografía aérea demostra:</p> <ul style="list-style-type: none"> - A Plantación dos novos eucaliptos. 	
FOTOGRAFIA AÉREA ANTERIOR

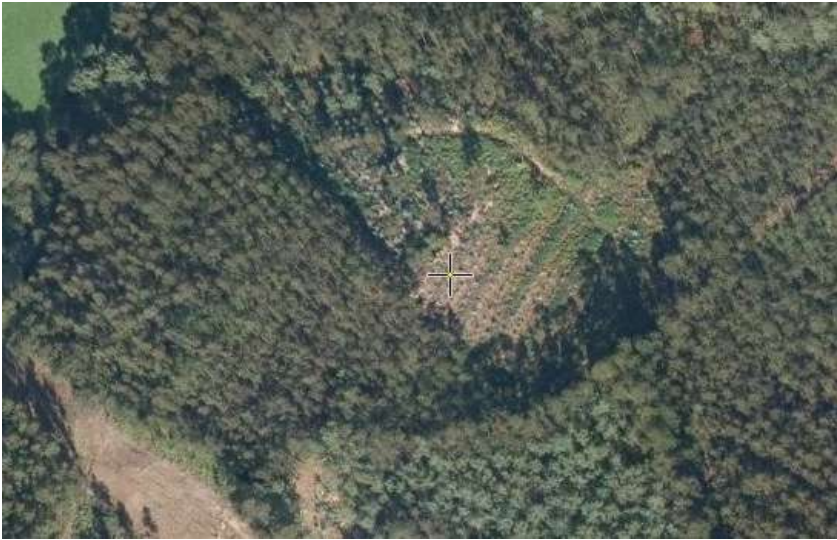
ELEMENTO				
Denominación	Castro Vello	Código	TOP27019003	
LOCALIZACIÓN				
Lugar	Eixo			
Parroquia	Cordido	Concello	Foz	
Coordenadas ED50 (Segundo Patrimonio)				29
Coordenadas WGS84	43.61117, -7.34428			
Posible dano ao patrimonio por :				
<ul style="list-style-type: none"> • Corta e plantación de eucaliptos con maquinaria pesada • Remoción de terras con maquinaria pesada 				
FOTOGRAFIA AÉREA MÁIS RECENTE

<p>A fotografía aérea demostra:</p> <ul style="list-style-type: none"> - A corta e plantación dos novos eucaliptos 	
FOTOGRAFIA AÉREA ANTERIOR

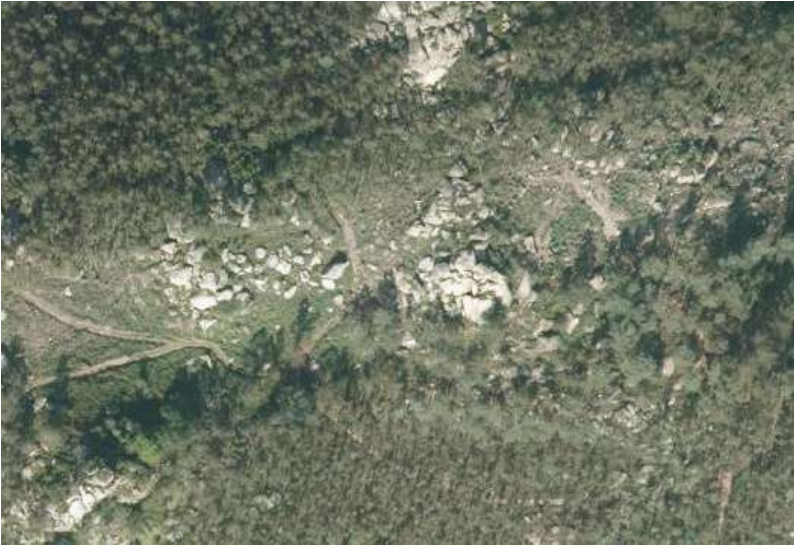
ELEMENTO			
Denominación	Os Castelos / Castelo da Toxiza	Código	GA27030???
LOCALIZACIÓN			
Lugar	Chao do Val		
Parroquia	Violalle	Concello	Mondoñedo
Coordenadas ED50 (Según Patrimonio)	632019	4812738	29
Coordenadas WGS84	43.453611° , -7.369668°		
Posible dano ao patrimonio por :			
<ul style="list-style-type: none"> • Corta de eucaliptos con maquinaria pesada • Remoción de terras con maquinaria pesada • Apertura de novas pistas 			
FOTOGRAFIA AÉREA MÁIS RECENTE

<p>A fotografía aérea demostra:</p> <ul style="list-style-type: none"> - A corta dos novos eucaliptos. - Apertura de novas pistas 	
FOTOGRAFIA AÉREA ANTERIOR

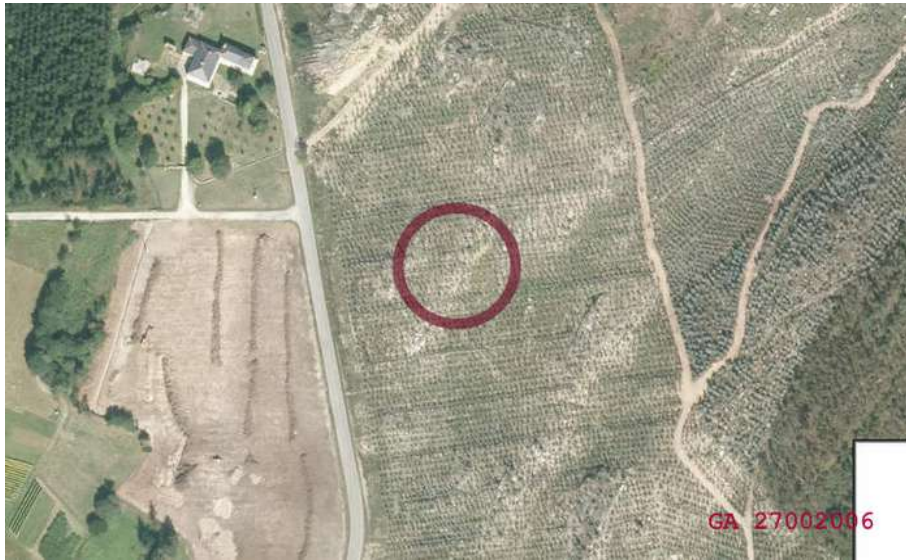
ELEMENTO			
Denominación	Xacemento de Pena Pombar	Código	GA27002006
LOCALIZACIÓN			
Lugar	Pena Pombar		
Parroquia	Carballido	Concello	Alfoz
Coordenadas ED50 (Segundo Patrimonio)	631200	4823100	29
Coordenadas WGS84	43.547377° -7.377254°		
Posible dano ao patrimonio por :			
<ul style="list-style-type: none"> • Corta e plantación de eucaliptos con maquinaria pesada • Remoción de terras con maquinaria pesada 			
FOTOGRAFIA AÉREA MÁIS RECENTE

<p>A fotografía aérea demostra:</p> <ul style="list-style-type: none"> -A corta do monte. - Que o sitio arqueolóxico foi totalmente repoboado de eucaliptos. 	
FOTOGRAFIA AÉREA ANTERIOR

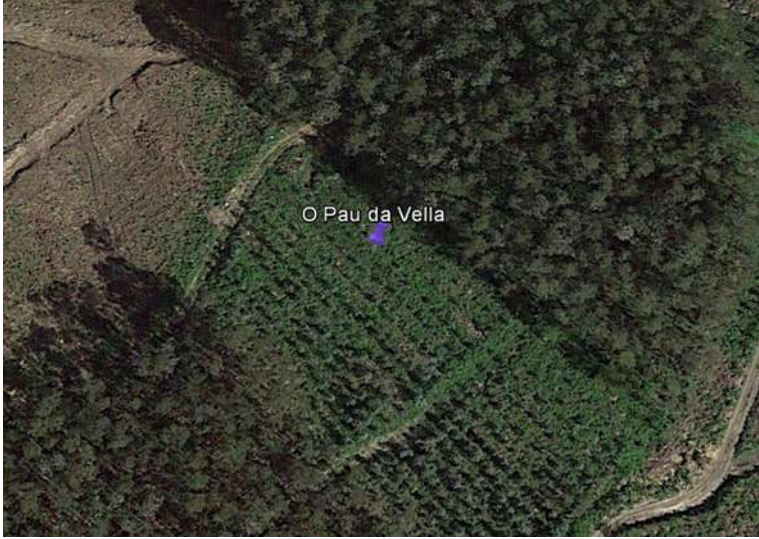
ELEMENTO			
Denominación	Cruz do Pau da Vella	Código	GA27063055
LOCALIZACIÓN			
Lugar	O Pau da Vella		
Parroquia	Vilacampa Santa María (Segundo Patrimonio)	Concello	Valadouro
Coordenadas ED50 (Segundo Patrimonio)	622879	622879	29
Coordenadas WGS84	43.496852°-7.481532°		
Posible dano ao patrimonio por :			
<ul style="list-style-type: none"> • Corta e plantación de eucaliptos con maquinaria pesada • Remoción de terras con maquinaria pesada • Apertura de pistas 			
FOTOGRAFIA AÉREA MÁIS RECENTE

<p>A fotografía aérea demostra:</p> <p>- A corta e plantación de eucaliptos</p>	
FOTOGRAFIA AÉREA ANTERIOR
