# RÍO TAMUXE

## EXPERIENCIA EN TÉCNICAS DE BIOENXEÑARÍA NA BACÍA MIÑO-SIL

Confederación Hidrográfica Miño-Sil\*

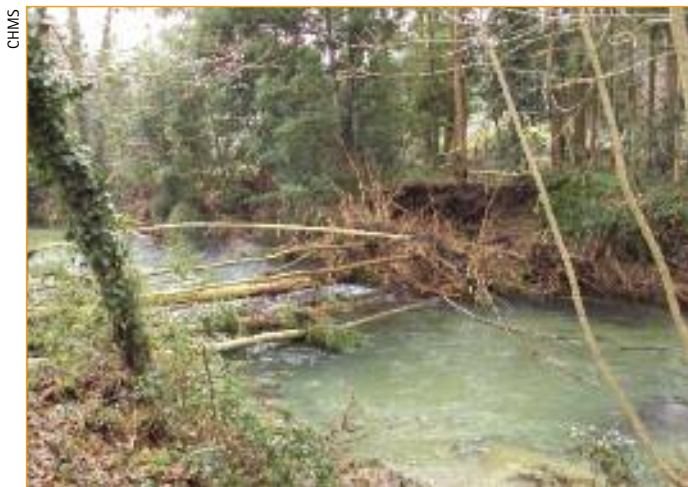
Obstrución da canle provocada pola caída do arborado.

Os solos eran limoso-areosos, facilmente erosionábeis na maior parte dos taludes, a vexetación de ribeira fora substituída por especies con sistemas radicais non adaptados como eucaliptos e mimosas, fixéranse plantacións de especies herbáceas de produción agrícola en zonas de Dominio Público Hidráulico, e as variacións intermareais contribuían a que existise un importante risco de caída de arborado na canle, obstrución en caso de avenidas e probábel inundación das áreas máis próximas.

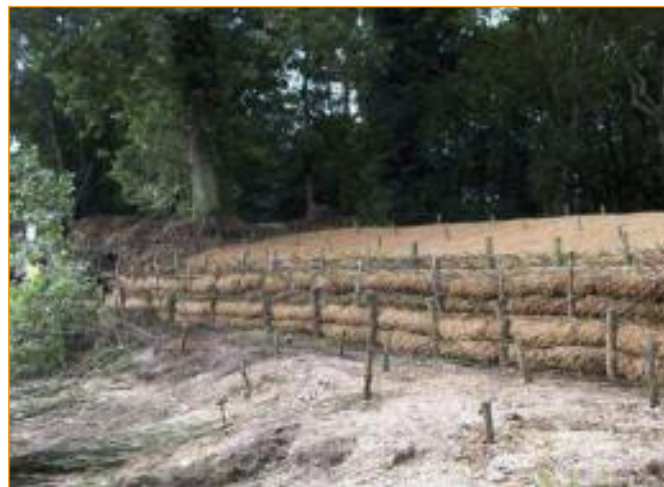
Detalle da execución de contención do talude con biorrolo.

Son estruturas cilíndricas fabricadas a base de fibra de coco envoltas en malla ou rede de coco ou polipropileno. Favorecen a implantación de especies por plantación directa na propia

estrutura do biorrolo, ou ben, a aparición de vexetación espontánea de ribeira debido ao control de erosión que este tipo de estruturas realiza nas marxes.

Utilizáronse na protección dalgúns taludes para evitar a emisión de sedimentos finos do propio talude. Incorporáronse estacas e garabullos de salgueiro autóctono para estabilizar o talude.

Esta técnica, ademais, serve de zona de refuxio para mamíferos e invertebrados, e comprobouse a súa tolerancia á seca e inundacións, podendo soportar fluxos de auga cunha enerxía maior a 1,5 m/s, superando os 2,5 m/s cando está colonizada pola vexetación.

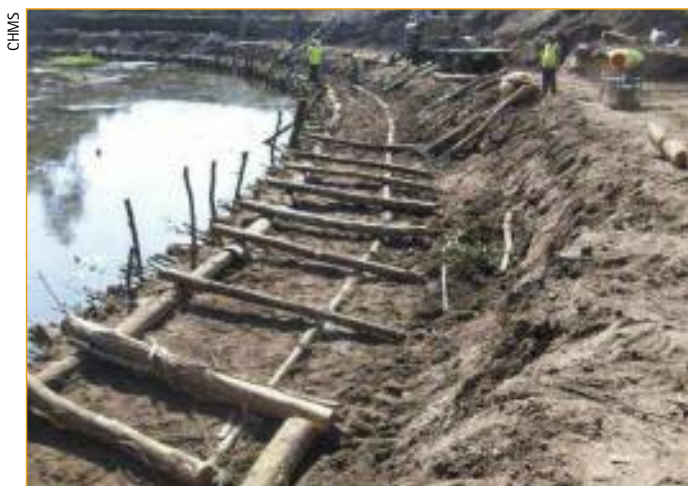
Exemplo de execución das primeiras alturas do muro, mediante a creación das celas con troncos de madeira.

É unha técnica mixta. O muro *Krainer*, tamén denominado "muro vivinte", consiste na execución dun muro de gravidade formado por unha armazón de troncos de madeira que forman unha estrutura celular. O interior énchese de terra e pedras, inseríndose pólas vivas de salgueiro, plantas enraizadas e garabullos.

Con esta técnica conséguese que os sistemas radicais das especies utilizadas, xeralmente especies leñosas, colonicen o talude en breve espazo de tempo e actúen como unha malla sólida que o estabilice. É unha técnica que podería soportar velocidades de auga próximas a 5 m/s e traccións de até 50 kg/m<sup>2</sup>.

Para a execución desta técnica utilizouse madeira procedente da zona (*Acacia melanoxylon*, *Eucalyptus globulus*, *Robinia pseudoacacia* o *Pinus pinaster*), disposta nunha, dúas ou tres alturas, dependendo da altura do talude a restaurar. Utilizáronse tamén pólas e brotes de salgueiros con hormonas de enraizamento.

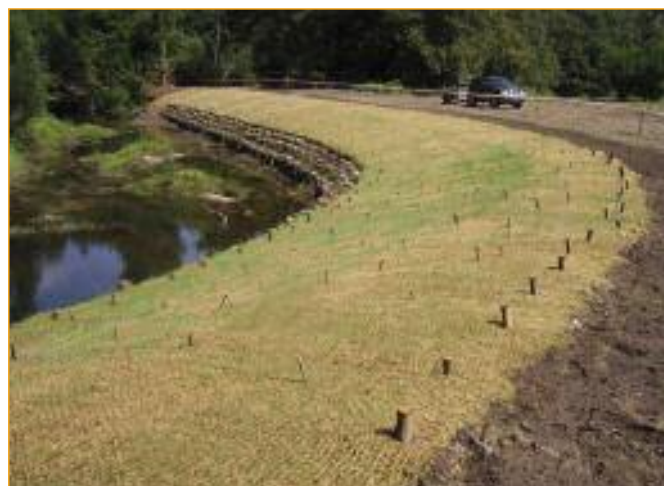
Detalle final do talude rematado con manta de coco.

Esta técnica foi a utilizada para o remate da coroación dos taludes da maior parte das actuacións, e para dar continuidade coas chairas de inundación. Consiste na ancoraxe superficial da malla de coco para evitar os danos no talude debidos á escorrenta de chuva ás enchentes do propio río. Remátase con pólas de salgueiros e plantación de árbores e arbustos propios de ribeira e, a ser posíbel, procedentes da zona, especialmente ameneiros (*Alnus glutinosa*), freixos (*Fraxinus angustifolia*), abeleiras (*Corylus avellana*), sabugueiros (*Sambucus nigra*), sanguíños (*Frangula alnus*), loureiros (*Laurus nobilis*) e carballos (*Quercus robur*).
